# TILSTANDSRAPPORT

Matrikkel: **Gnr 460: Bnr 18**  
Kommune: **1506 MOLDE KOMMUNE**  
Betegnelse: **Skolebygning**  
Adresse: **Raknesvegen 197, 6475 MIDSUND**

Dato befaring: 08.06.2022  
Utskriftsdato: 27.06.2022  
Oppdrag nr: 373

Takstmann har foretatt nødvendige befaringer og undersøkelser av utvendige fasader, yttertak, fellesarealer og tekniske anlegg. Rapporten omhandler Raknes Skole på Midsund. Tilstandsvekkelser er angitt på grunnlag av visuelle observasjoner og stikktakninger på aktuelle overflater. Det er også foretatt sporadiske fuktmålinger med fuktindikator på gulv i våtrom og i kjellere. Yttertakene og fasader er visuelt overgått fra bakknivå og på loftsrom over eldre del av bygningmassen.

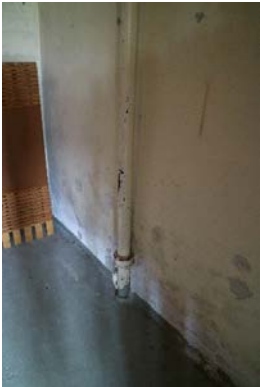
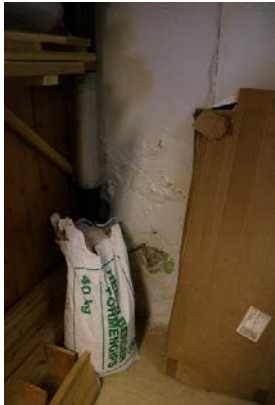
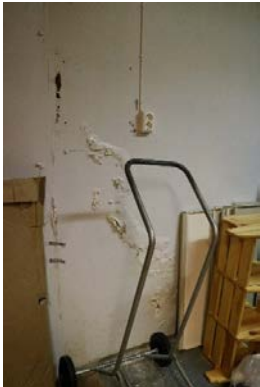
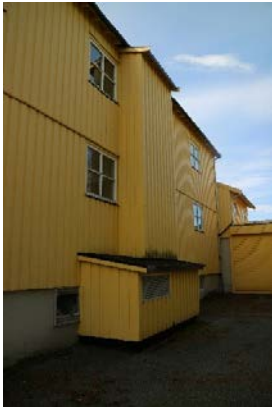
| Grunn og fundamenter, generelt - Raknes Skole | | |
|---|---|---|
| | Kjellerom - lager ved gymsal | Tidligere garderobe - kjeller hovedbygning |

| | Tidligere garderobe - kjeller hovedbygning | | Innkassing avkast og fordeling av ventilasjonskanaler | |
| Tilstandsvurdering/<br>tilstandsgrad: | <p>Noe mindre riss/sprekker i pussede murer og betongvegger samt noe avflassing/avskalling og værslitasje i overflater. Armeringskorrosjon kan over tid, om ikke nødvendige tiltak iverksettes, medføre svekkelser i det statiske bæresystemet og det er viktig at dette følges med jevnlig.</p> <p>Stedvis salt-/kalkutslag på synlige betongmurer ved gulv i enkelte underordne rom i kjelleretasje.</p> <p>Normalt brukslitasje i hovedsak. Ytterkledning med stående beiset kledning. Stedvis påbegynt råteskader i kledning stedvis. Skyggepartier ved utbygg for ventilasjonsavkast har mugg-råteksader som krever utbedringer.</p> | | | TG: 2<br> |

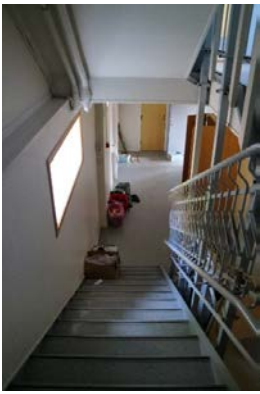
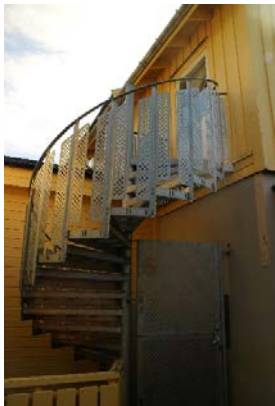
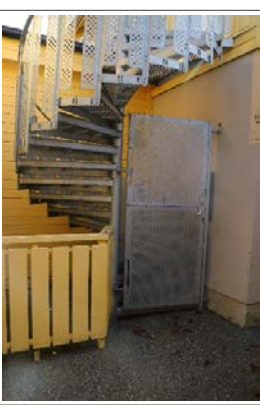
| | Innvendig intertrapp i hovedbygg m/trappeheis | | Utvendig rømningstrapp |
| | Utvendig rømningstrapp | | |
| Tilstandsvurdering/<br>tilstandsgrad: | <p>Normal bruksslitasje i overflater. Montert trappeheis mellom etasjene. Rekkverk tilfredstiller ikke dagens krav. Kravet om åpning på maksimum 0,10 meter gjelder for vertikale og horisontale åpninger i selve rekkverket. Høyde på rekkverk er målt til ca. 80cm på plassen, krav til høyde er 1,0m. Håndløper på vegg er ikke montert. TG3.</p> <p>Innvendig rømningstrapp tilfredstiller ikke preaksperte ytelser. Dette er omtalt i brannrapport fra NBC og søkt fravik fra. Se rapport datert 10.04.2008. Kompanserede tiltak med å etablere to stk rømningstrapper i Tr1 vil gi tilfredstillende sikkerhetsnivå.</p> | | |

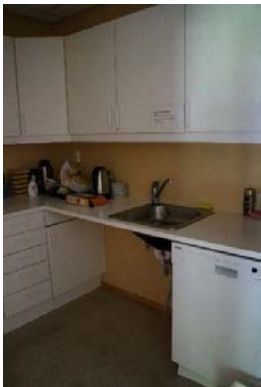
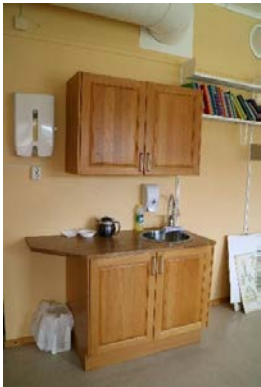
| | Kjøkkeninnredning i 1. etasje i tilbygg | | Kjøkkeninnredning i 1. etasje i tilbygg |
| | Kjøkken personalrom | | |
| Tilstandsvurdering/<br>tilstandsgrad: | Innredninger av ukjent alder. Registrert bruksslitasje i eldre innredninger. TG2.<br><br>Innredning i personalrom gis TG1 ut fra alder og tilstand. | | |

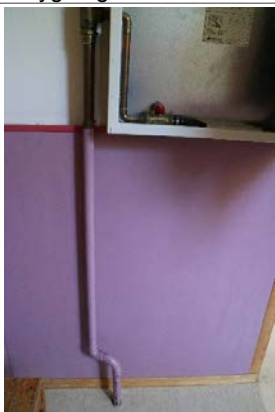
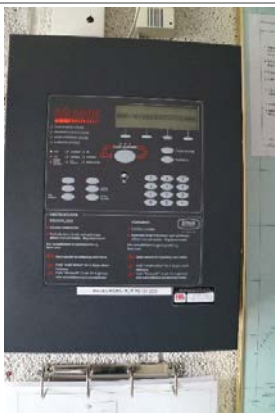
| | Brannskap i fellesgang | | Brannskap i fellesgang |
| | Brannskap i fellesgang - kontrollmerket | | Brannsentral |
| Tilstandsvurdering/<br>tilstandsgrad: | Ikke testet av takstmann.<br>Brannslanger bør funksjonprøves minst en gang årlig.<br><br>Brannalarmanlegget er oppgitt å være opprativt og har direktevarsling til Molde Brann og redning.<br>Anlegget er ikke nærmere vurdert. Nærmere kontroll og undersøkelser på anlegg anbefales.<br>Tilstandsgrad ikke satt. | | |

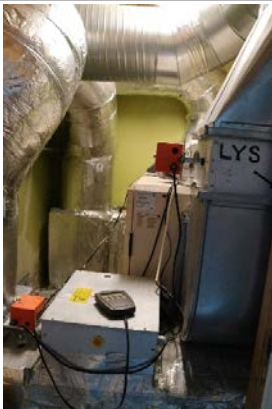
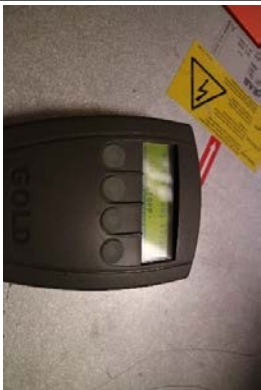
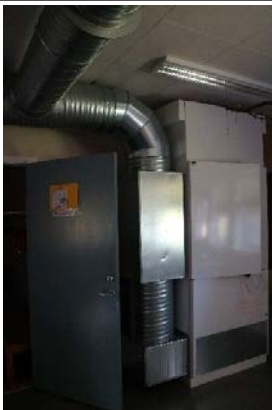
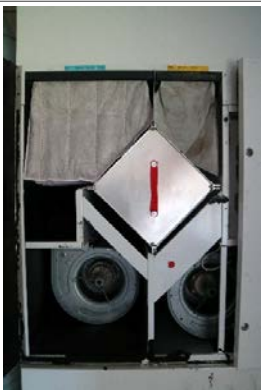
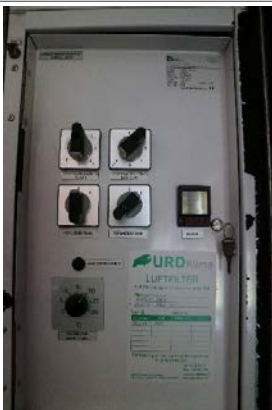
| | Ventilasjonskanaler i bygget med spirokanaler i hovedsak. Tekstilbasert kanaler i | | Tegniskrom i kjeller - oversikt |
| | Tegniskrom i kjeller - Styrepanel | | Ventilasjonsaggregat i tilbygg (modulbygg) |
| | Ventilasjonsaggregat i tilbygg (modulbygg) Kryssveksler | | Ventilasjonsaggregat i tilbygg (modulbygg) styring |
| Tilstandsvurdering/<br>tilstandsgrad: | <p>Ventileringen av skolebygningen sett under ett er ufullstendig og utidsmessig iht til dagens krav.<br/> Tilstandsgrad satt ut fra alder og funksjon. Tekniskrom for hovedbygningen er trangt og ikke egnet som tekniskrom for aggregat av denne størrelse.</p> <p>Det er slik vi vurderer det ikke tilfredsstillende ventilasjon i bygget, og spesielt ikke til undervisningsformål.<br/> Anleggene var avslått på befaringstidspunktet og funksjon. For klasserom i tilbygg av moduler vurderer lydforhold som mindre god på grunn av at aggregat er plassert i klasserom for undervisning.<br/> Nærmere undersøkelser ved anlegget anbefales.</p> | | |

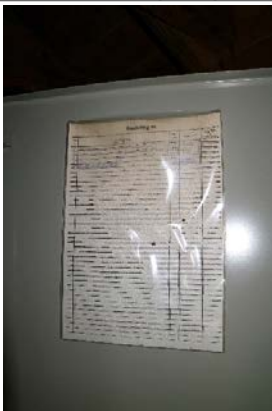
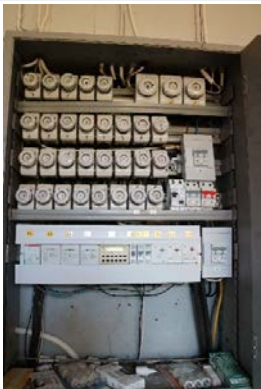
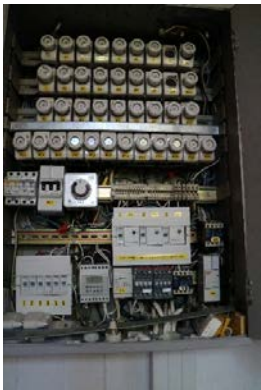
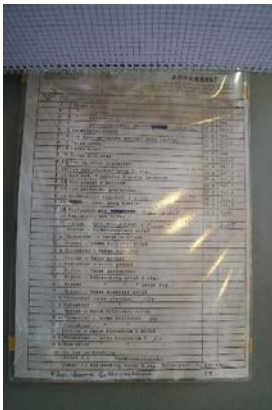
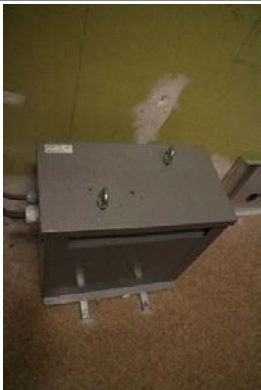
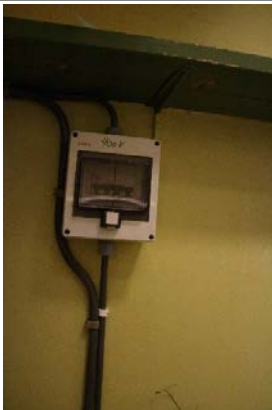
| | Hovedinntak på loft | | Kursfortegnelse |
| | Underfordeling 2. etasje | | Underfordeling 2. etasje - kursfortegnelse |
| | Underfordeling 1. etasje | | Underfordeling 1. etasje - kursfortegnelse |
| | Tranformator | | Underfordeling tekniskrom kjeller - Ventilasjon |

| Tilstandsvurdering/<br>tilstandsgrad: | Basert på vurdering på stedet og tilstandsvurdering vurderer det det elektriske anlegget i hovedbygget av en slik alder at det står for utskifting. Anlegget har økt risiko for brann og berøringsfare. Hovedtavler står for utskifting. Øvrige anlegg vurderes ut fra gjeldene referanse og fremstår av normalt kvalitet og forventet levetid. | | TG: 2<br> |

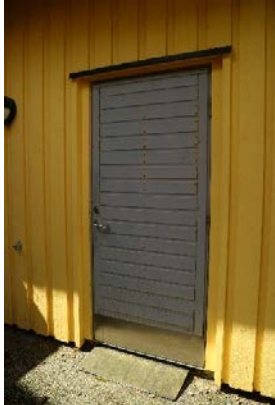
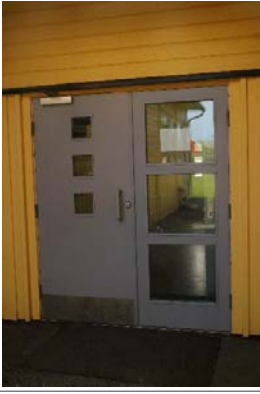
| | Dør til tekniskrom - ikke besiktiget. Ikke tilkomst. | | Dør til utebod |
| | Ytterdør | | |
| Tilstandsvurdering/<br>tilstandsgrad: | Generelt bra tilstand, men behov for smøring av låser m.m. Dørene har synlig vær- og bruksslitasje på dører generelt. Dør til teknisk rom står for utskifting eller utbedring. Registrert råteskader. | | |

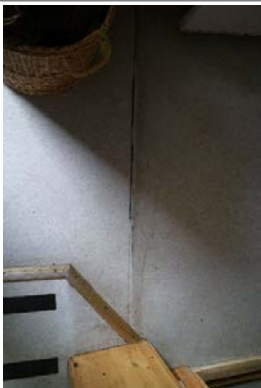
| | Ujevnheter i banebelegg | | Ujevnheter i banebelegg |
| Tilstandsvurdering/<br>tilstandsgrad: | Normal bruksslitasje ut fra alder.<br>Enkelte rom og overganger mellom rom med ujevnheter, oppsprekninger og planavvik ut over standard. Utbedringer vil være påkrevd for å unngå skader. | | |

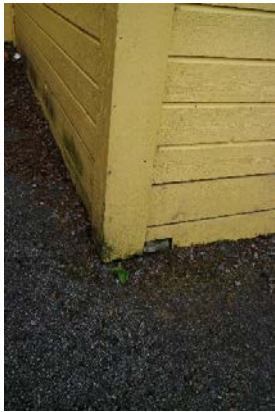
| | Tilbygg fra 2008 | | Tilbygg fra 2008 |
| Tilstandsvurdering/<br>tilstandsgrad: | Bygningen har normalt god tilstand ut fra alder. Normal slitasje og elde er registrert på bygningsdeler innvendig som utvendig. Det er registrert utvendig utilstrekkelig utlufting av konstruksjoner. Kledning har ikke tilstrekkelig avstand fra bakkenivå, og mugg- og råtesakder er registrert flere steder ved bygget. Tiltak og nærmere undersøkelser av gulvkonstruksjon er anbefalt. Tiltak er på påregnelig. TG3 | | |
