RAPPORT

OPPDRAAG	Molde sykehus - tilstandsvurdering	DOKUMENTKODE	102445621-TVF-RAP-001
EMNE	Innledende overordnet vurdering	TILGJENGELIGHET	Åpen
OPPDRAAGSGIVER	Molde kommune	OPPDRAAGSLEDER	Silje Mordal
KONTAKTPERSON	Roar Moen	UTARBEIDET AV	Ragnhild Solgård/Bjørnar Hamstad/Silje Mordal
KOORDINATER	Sone: 32 Øst: 404886 Nord: 6957673	ANSVARLIG ENHET	10234021 Spesialrådgiving midt
GNR./BNR./SNR.	23 / 95 / / Molde

Multiconsult har på oppdrag for Molde kommune utarbeidet en begrenset tilstandsanalyse av Sykepleierskolen, Hovedbygning og Sykehusapoteket.

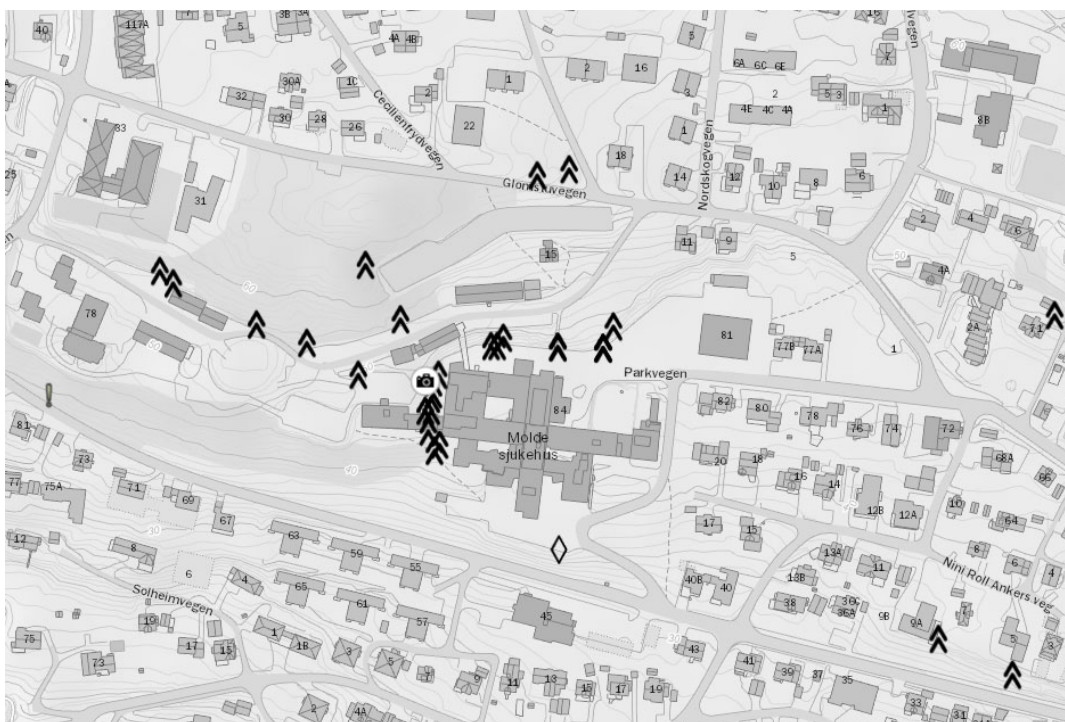
Figur 4-7 Utsnitt fra GIS løsning for registrering av feltobservasjoner, med berg i dagen markert.

Det er berg i dagen nord og vest for bygget, se Figur 4-7. Bygget er i stor grad tilpasset terrenget, noe som gjør det sannsynlig at store deler av det står på berg og noe løsmasser.
