Notat

Emne: **Oppbygging av PFAS – celle/Utlekking av bentonittmembran**
- saksnr. 2025/2463 Tilsynsnr. 2024.0026.miljodir

Fra: Veidekke Industri AS

Utlekking av bentonittmembran som barriere i PFAS-celle

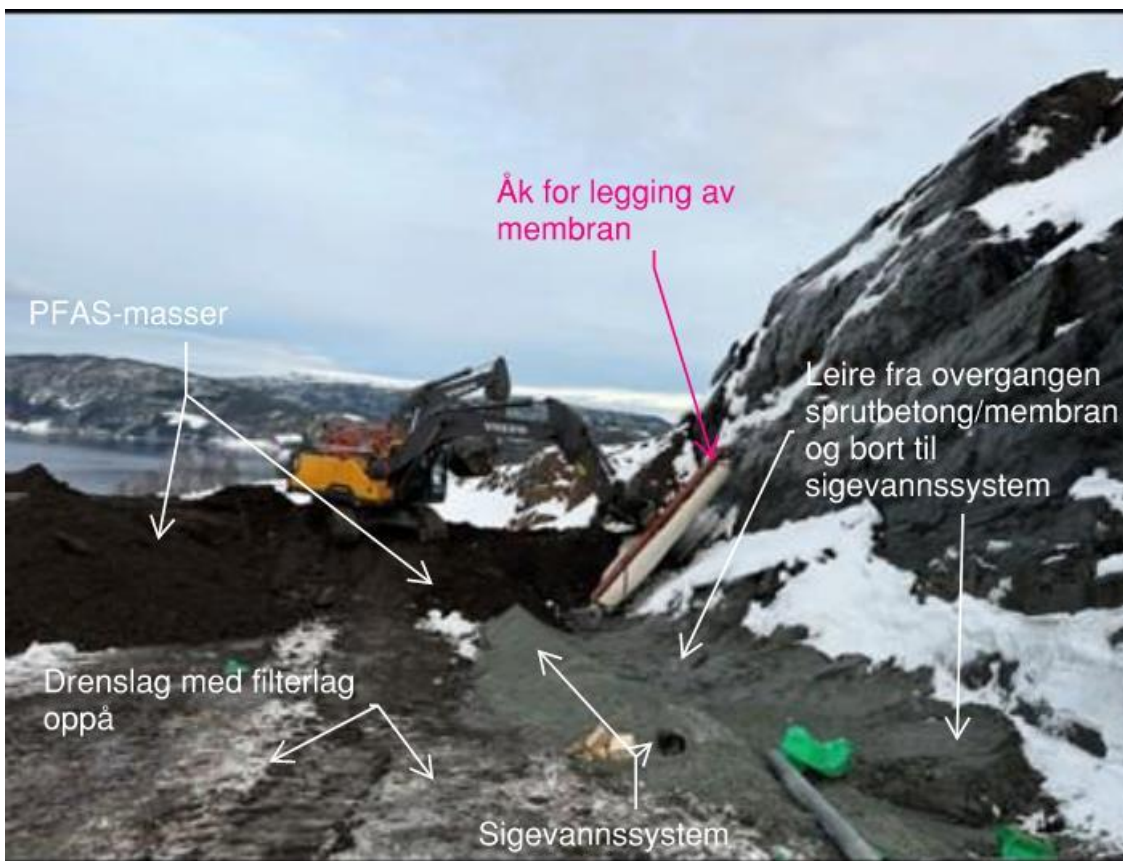
Bildet er fra desember 2022

Bildene under viser hvordan pågående arbeid i PFAS-celle utføres. Midlertidig toppdekking er fjernet i området der gravemaskinen står, slik at man får rensket frem membranen for å kunne legge korrekt overlapp. Videre fortsetter leggingen av membran oppover i cellen. Membranen legges ut med åk som er festet på gravemaskinen, og masser legges inntil membranen suksessivt for å sikre korrekt plassering.

Figur 1: Pågående arbeider med PFAS-celle.

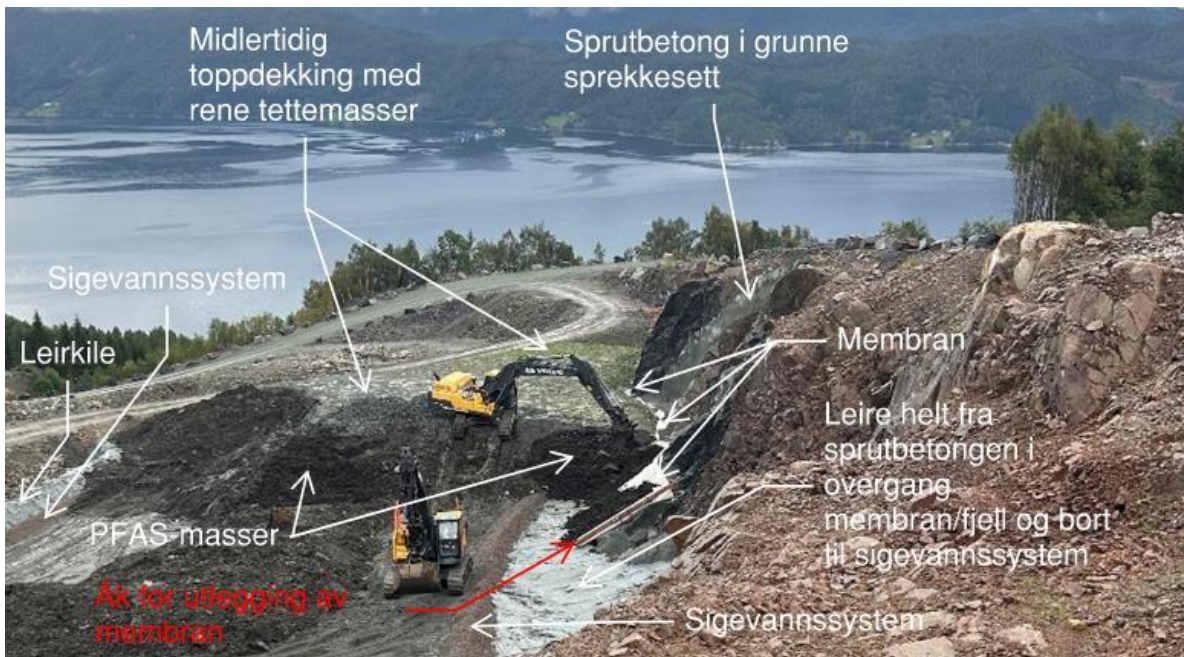
Bildet er fra august 2024

Figur 2: Pågående arbeider med PFAS-celle.

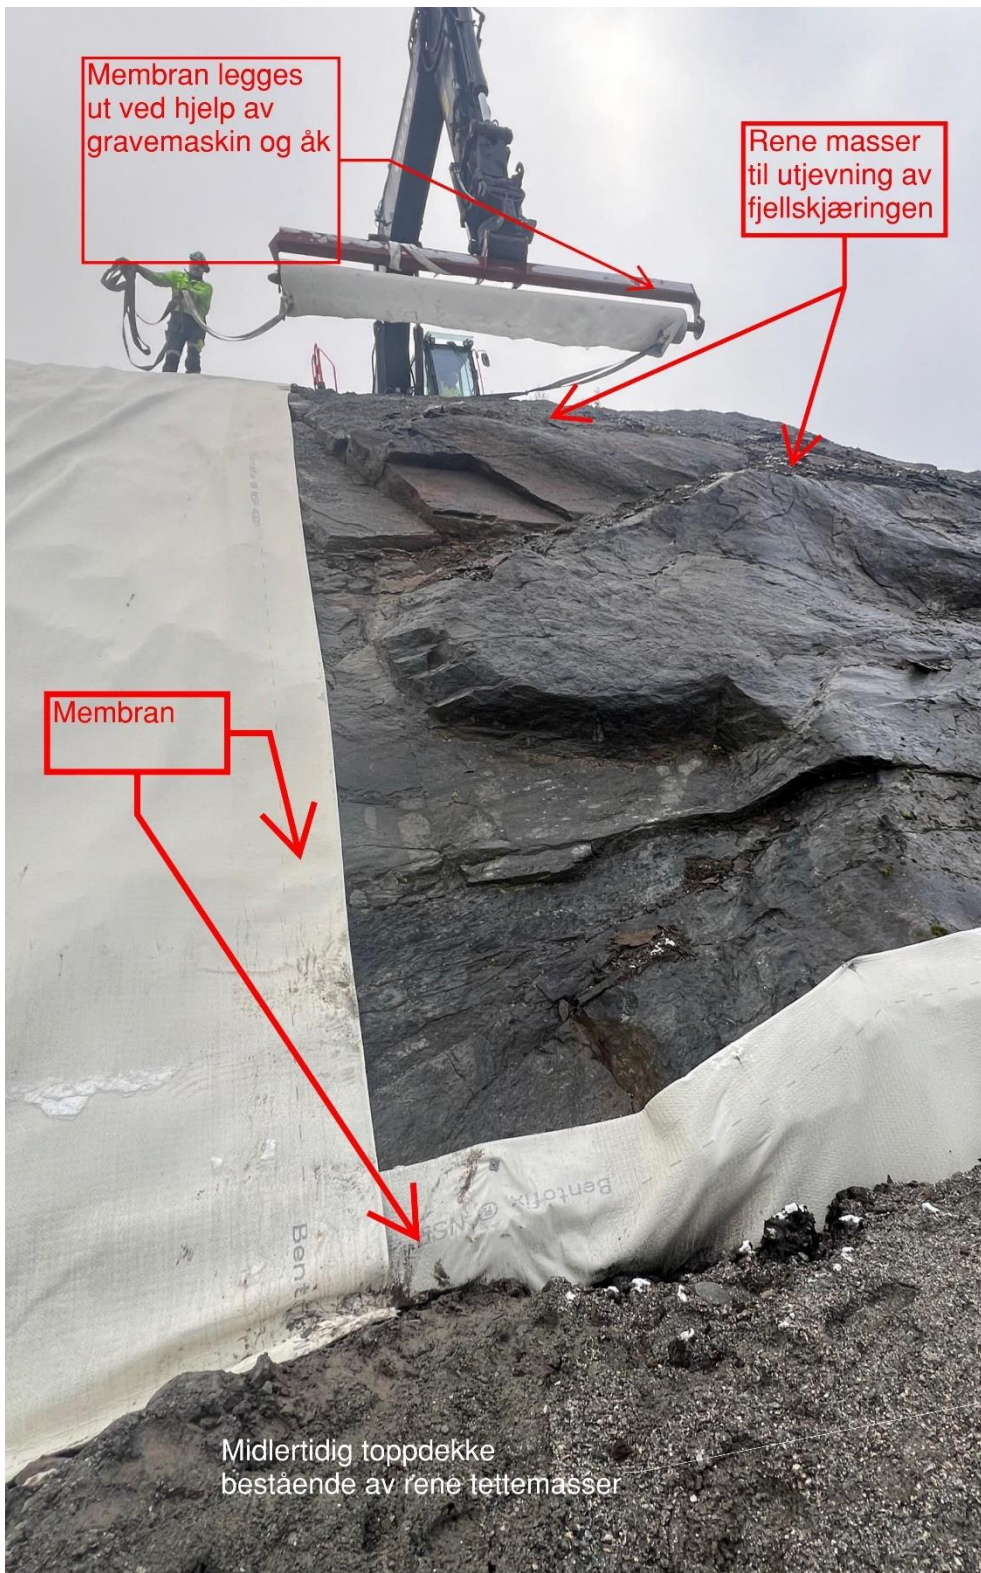
Bildet er fra 10.oktober 2024

Figur 3: Figur 3 og 4, bildet over og under viser hvordan membranen legges ut i overkant av deponiet inni PFAS-cellen. Membranen legges ut ved hjelp av gravemaskin og åk for membran. Det er lagt ut utjevningmasser på toppen for å bedre vinkelen på membranen når den legges nedover.

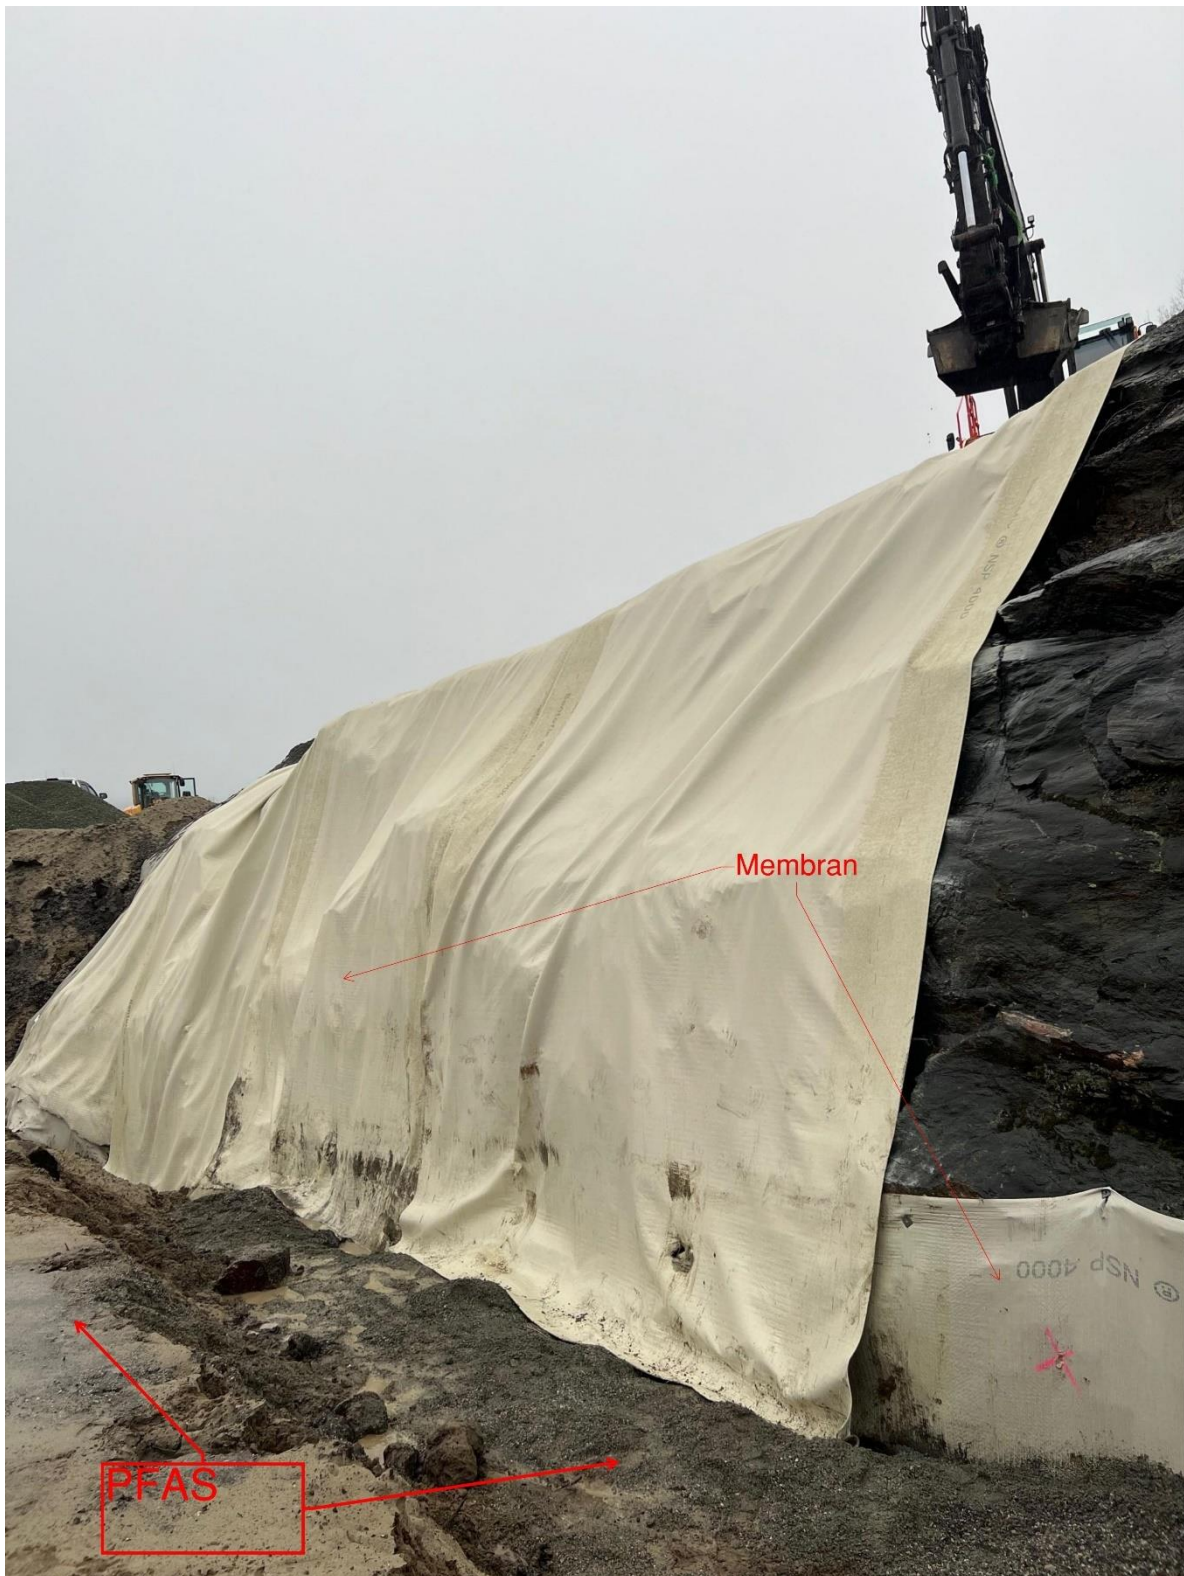
Bildet er fra rundt 10. oktober 2024

Figur 4: Bildet viser bl.a. at deponerte og rene masser er avgravet for legging av neste rast med membran.

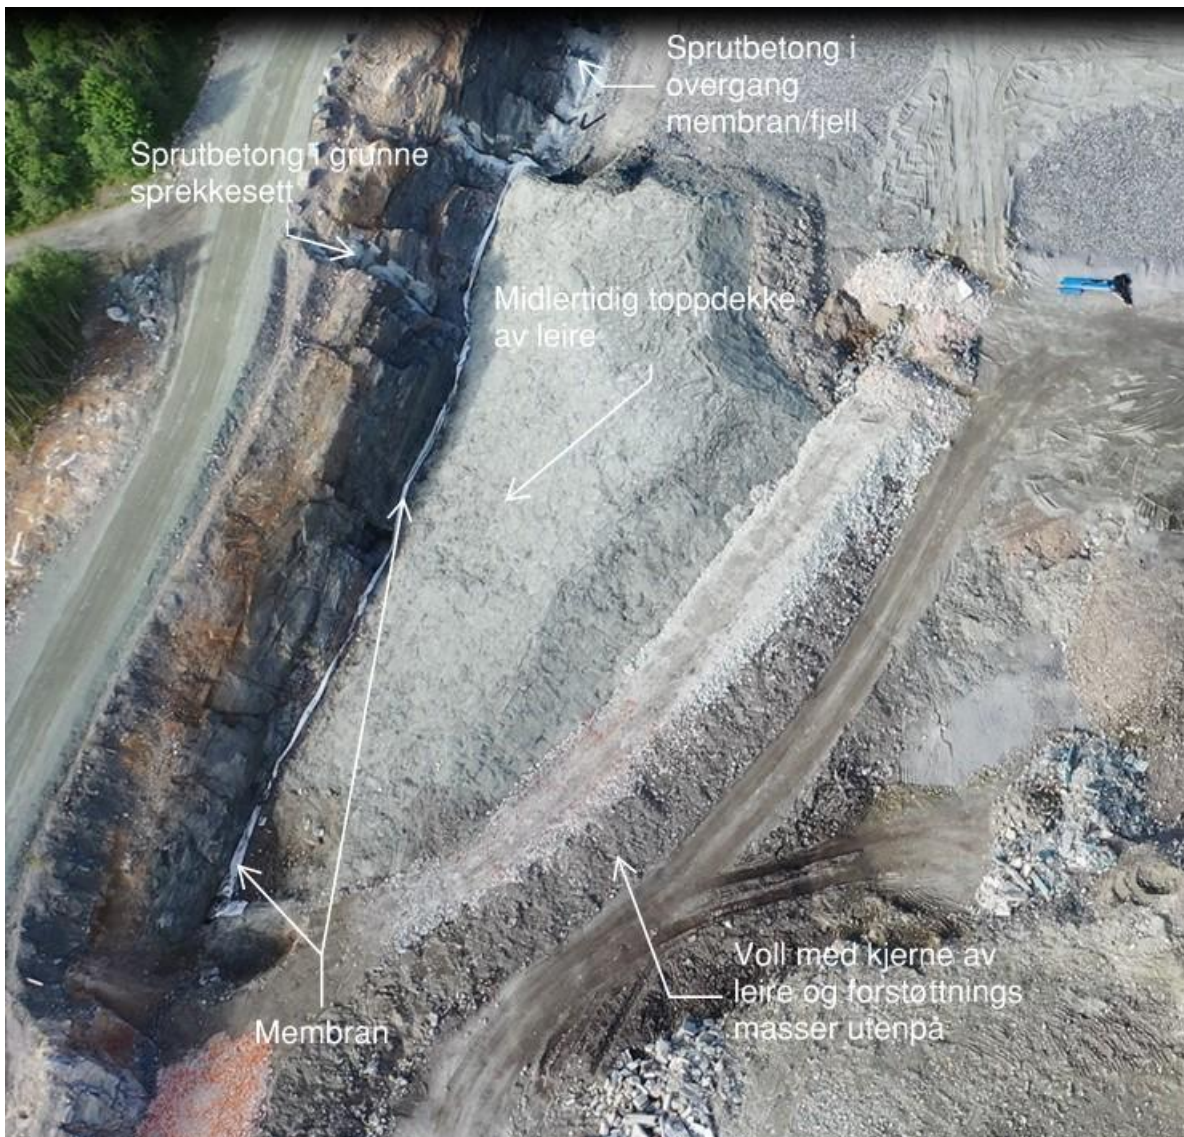
Bildet er fra oktober 2023

Figur 6: PFAS-celle etablert med midlertidig toppdekke. Midlertidig toppdekke har godt fall mot vest.

Bildet over viser hvordan en PFAS-celle ser ut etter at mottak av massene er fullført og midlertidig toppdekke er etablert. Toppdekket på bildet består av min. 20 cm med leire, med de egenskaper som tidligere er oversendt Miljødirektoratet. Bildet viser tydelig at membranen strekker seg over det midlertidige toppdekket. Høyden på de deponerte PFAS-massene er dermed lik som u.k. av det midlertidige toppdekket. Høyden på den del av membran som strekker seg over deponerte PFAS-masser er m.a.o. lik lengde av synlig membran pluss tykkelsen av det midlertidige toppdekket.

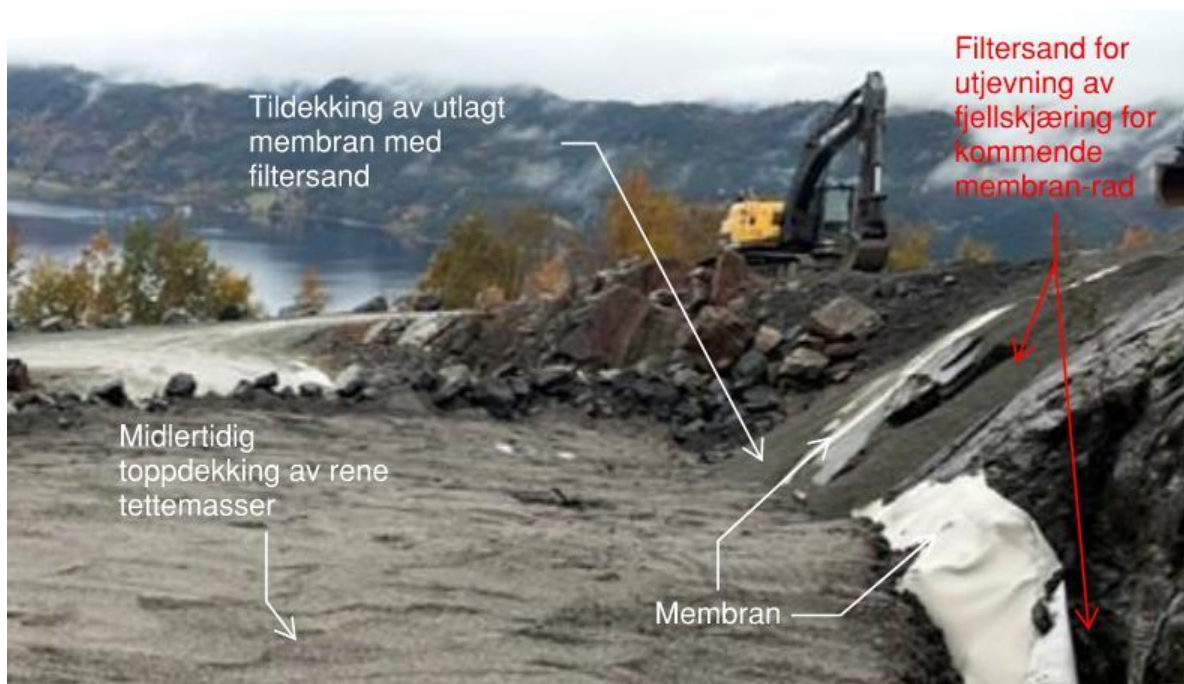
Bildet er fra september 2024

Figur 7: Midlertidig toppdekke er etablert i PFAS-celle.

Bilde over viser midlertidig toppdekke med rene tettemasser og membran i PFAS-celle. Alle massene man ser på dette bildet er bare rene masser som er brukt til midlertidig toppdekking og utjevning av fjellskjæring. Noe av massen som ligger over membranen er filtersand som har sklidd ned i forbindelse med utjevning av fjellskjæringen. Før neste rad med membran etableres, fjernes nedfalte masser for hånd og membranen frigjøres og koster ren for å sikre god vedheft mellom membranene. Dette gjøres i en minimum høyde av 60 cm som gir god overlapp og følger egen prosedyre og er beskrevet i rutine, vedlegg 2.

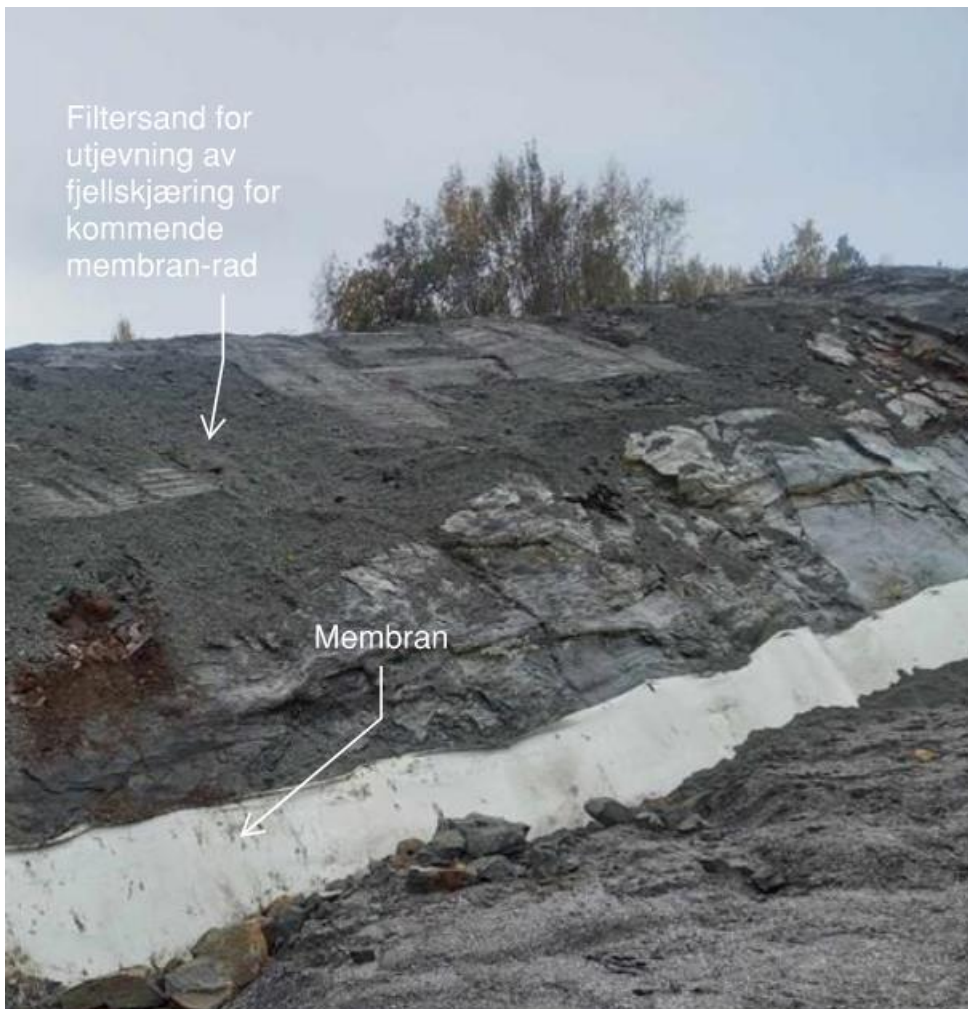
Bildet er fra oktober 2024

Figur 8: Fjellskjæringen har blitt utjevnet med filtersand før legging av membran.

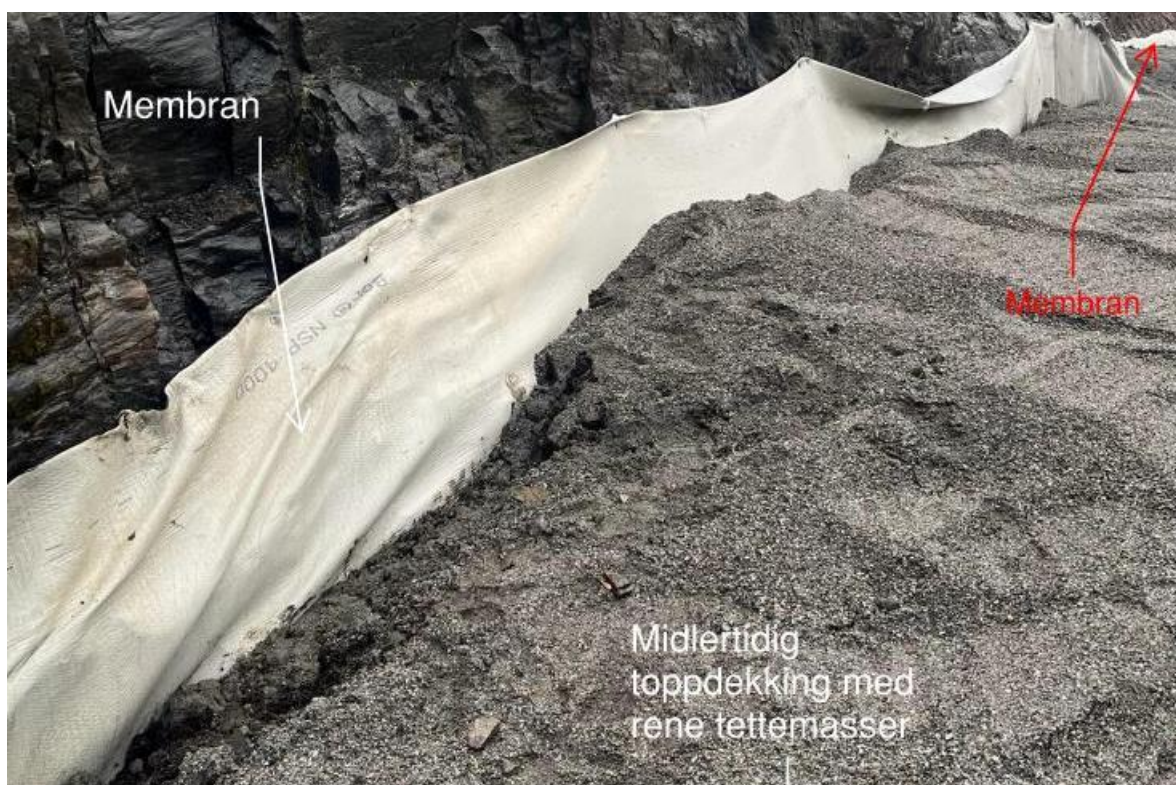
Bildet tatt etter oktober 2024

Figur 9: Bilde av etablert midlertidig toppdekke med rene tettemasser.

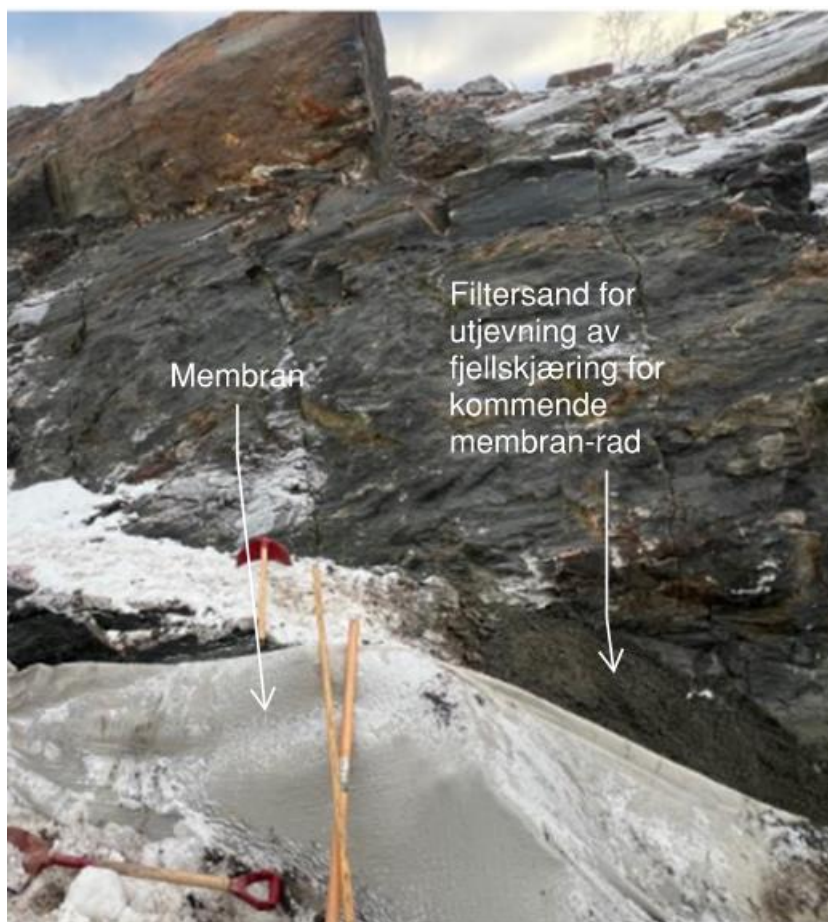
Bildet er fra november 2024

Den geologiske barrieren har, naturlig nok, ulik overflatestruktur avhengig av hvor i deponiet man er. For å beskytte membranen, der det er behov, har det derfor hele tiden blitt lagt rene masser (fraksjon 0-6) mellom fjell og membran, samt mekanisk fjerning av endel knaster og spisser. Dette er for å utjevne forskjeller i fjellskjæring og beskytte membranen mot spisse kanter. Mengden masse bak duken varierer etter behovet på det gitte stedet.

Figur 10: Bildet viser på høyre side at det er lagt rene masser bak duken for å jevne ut underlaget for å beskytte duken. Ved utlegging av neste rad, legges det masser bak for videre utjevning/beskyttelse oppover fjellskjæringen.

Det som kan fremtre som spisse kanter i fjellet bak membranen i «overlappingssonen» vil derfor bli utjevnet når man forbereder dette nivået for membranlegging og oppfylling. Det er for øvrig ikke registrert eller erfart at fjellets beskaffenhet har punktert membranen, utover de skader vi har nevnt kan opptre i topp av membranen.

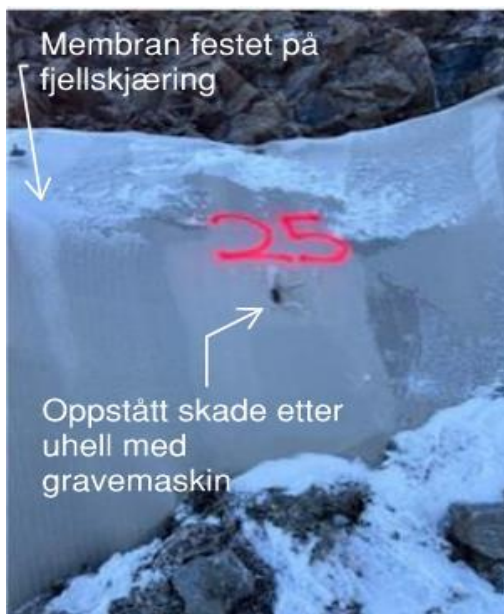
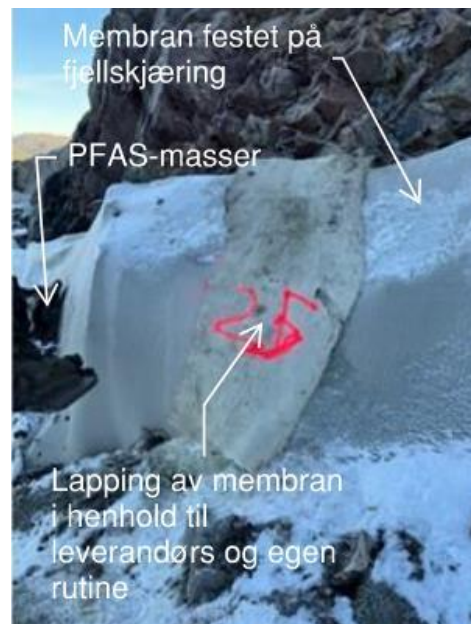
Utover de skader som har oppstått pga innfesting/boltegjennomføring har det i enkelte tilfeller skjedd arbeidsuhell som har påført membranen hull. Dette har bare skjedd ved maskinell pussing av masser i overlappingssonen. I tilfeller med hull i membranen er disse lappet og tettet i henhold til leverandørens instruks. Leverandørens instruks ble oversendt til Miljødirektoratet i vår tilbakemelding 17.1.2025.

Figur 11: Bildene over viser utførelse av lapping ved funn av skade. Bilder tatt 17. Februar 2025.

Bildene under viser utførelsen og prinsippet som er fulgt for utbedring av skader i innfesting av membran/andre skader. Hull blir tettet med rikelig overlapp i tråd med leverandørens anbefaling. Rutinen i sin helhet er vedlagt i vedlegg 2, og i vedlegg 4-9 følger utfylte sjekklister. Sjekklisterne viser utført arbeid ihht gjeldende rutine.

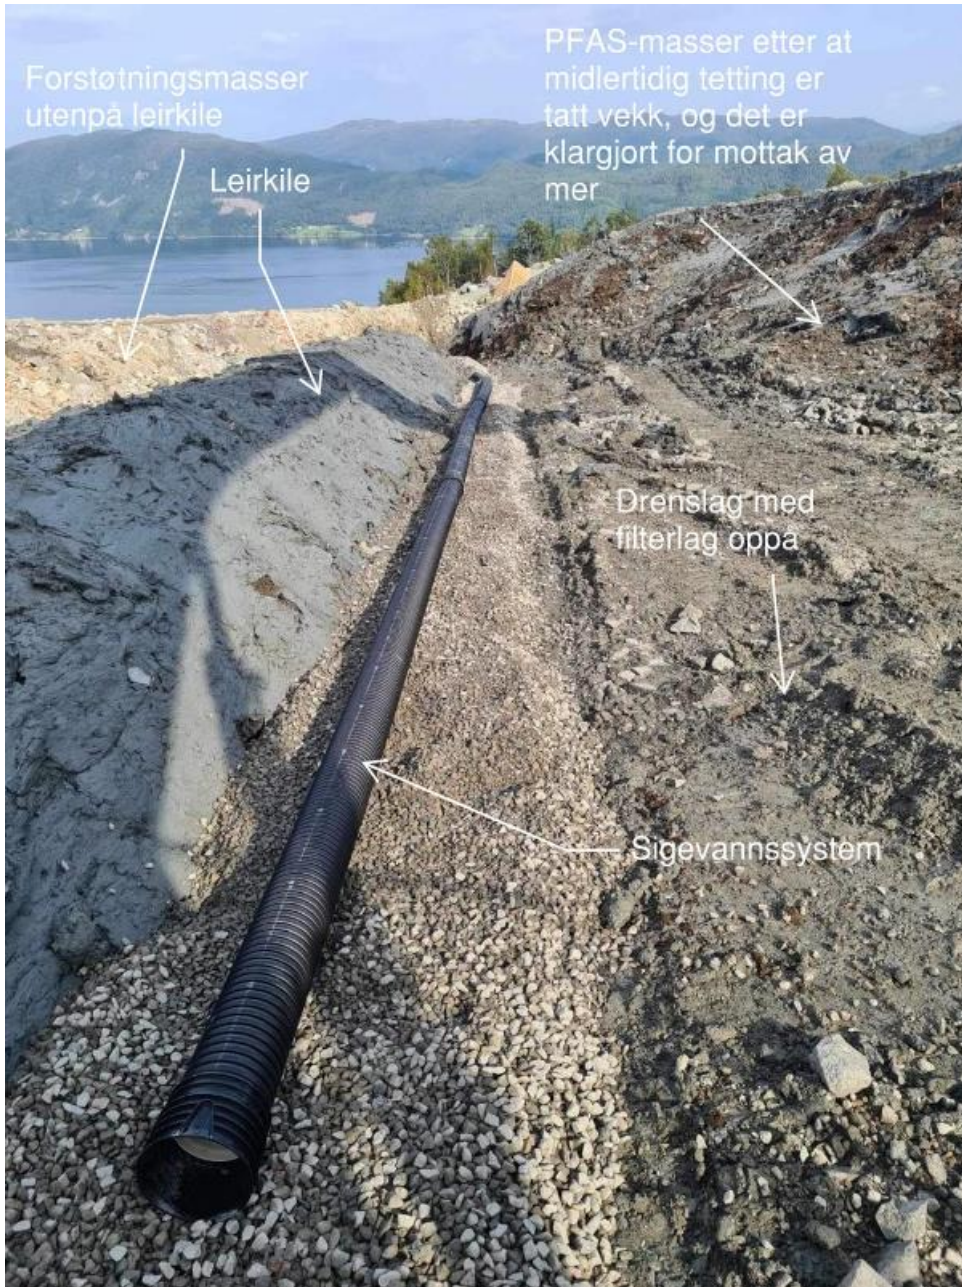
Bilde er fra før september 2023.

Flowmeteret installert ved rensesellene for PFAS-cellen viser at det separate sivevannssystemet for PFAS fungerer og samler opp sivevann i cellene. Sivevannssystemet består av drenerør som ligger langs hele innsiden av leirvullen og hele fjellveggen. Det er lagt tette rør gjennom leirvull i nedkant av cellen og ned til renseanlegget, så det er ett tett og separat system.

Figur 13: Sivevannssystem mot leirkile i nord i PFAS-celle.

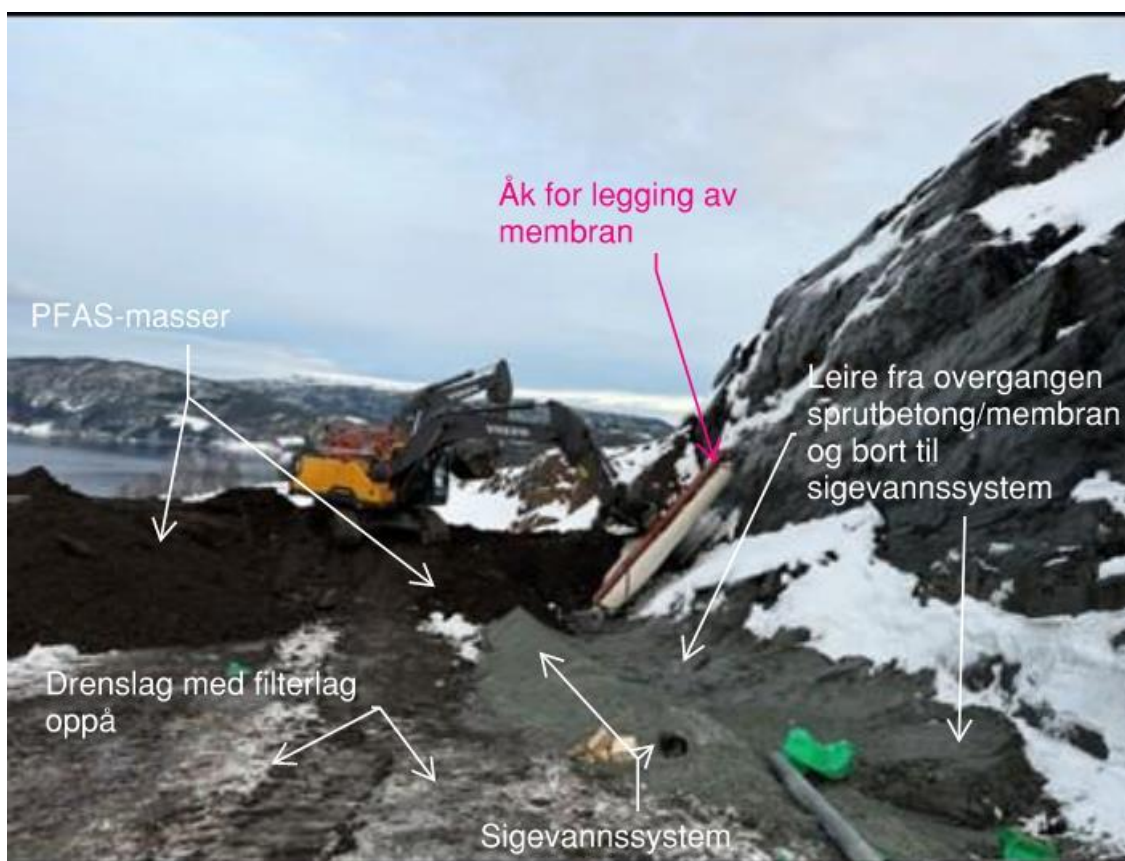
Bildet er fra desember 2022

Figur 14: Bildet viser utlegging av membran i PFAS-celle og sigevannssystem langs fjellskjæring mot sør.
