# TILSTANDSRAPPORT

Matrikkel: **Gnr 460: Bnr 18**  
Kommune: **1506 MOLDE KOMMUNE**  
Betegnelse: **Skolebygning**  
Adresse: **Raknesvegen 197, 6475 MIDSUND**

Dato befaring: 08.06.2022  
Utskriftsdato: 27.06.2022  
Oppdrag nr: 373

Takstmann har foretatt nødvendige befaringer og undersøkelser av utvendige fasader, yttertak, fellesarealer og tekniske anlegg. Rapporten omhandler Raknes Skole på Midsund. Tilstandsvekkelser er angitt på grunnlag av visuelle observasjoner og stikktakninger på aktuelle overflater. Det er også foretatt sporadiske fuktmålinger med fuktindikator på gulv i våtrom og i kjellere. Yttertakene og fasader er visuelt overgått fra bakknivå og på loftsrom over eldre del av bygningmassen.

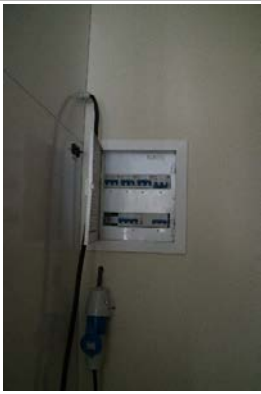
| | Underfordeling 1. etasje i tilbygg - Ventilasjon | | Underfordeling 1. etasje i tilbygg - Kursfortegnelse |
| Tilstandsvurdering/<br>tilstandsgrad: | Basert på vurdering på stedet og tilstandsvurdering vurderer det det elektriske anlegget i hovedbygget av en slik alder at det står for utskifting. Anlegget har økt risiko for brann og berøringsfare. Hovedtavler står for utskifting. Øvrige anlegg vurderes ut fra gjeldene referanse og fremstår av normalt kvalitet og forventet levetid. | | TG: 2<br> |

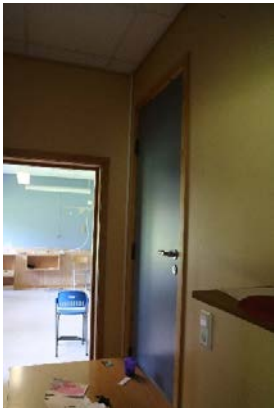
| | Oversiktsbilde veggflater undervisningsrom | | Oversiktsbilde veggflater gangareal |
