RAPPORT

OPPDRAAG	Molde sykehus - tilstandsvurdering	DOKUMENTKODE	102445621-TVF-RAP-001
EMNE	Innledende overordnet vurdering	TILGJENGELIGHET	Åpen
OPPDRAAGSGIVER	Molde kommune	OPPDRAAGSLEDER	Silje Mordal
KONTAKTPERSON	Roar Moen	UTARBEIDET AV	Ragnhild Solgård/Bjørnar Hamstad/Silje Mordal
KOORDINATER	Sone: 32 Øst: 404886 Nord: 6957673	ANSVARLIG ENHET	10234021 Spesialrådgiving midt
GNR./BNR./SNR.	23 / 95 / / Molde

Multiconsult har på oppdrag for Molde kommune utarbeidet en begrenset tilstandsanalyse av Sykepleierskolen, Hovedbygning og Sykehusapoteket.

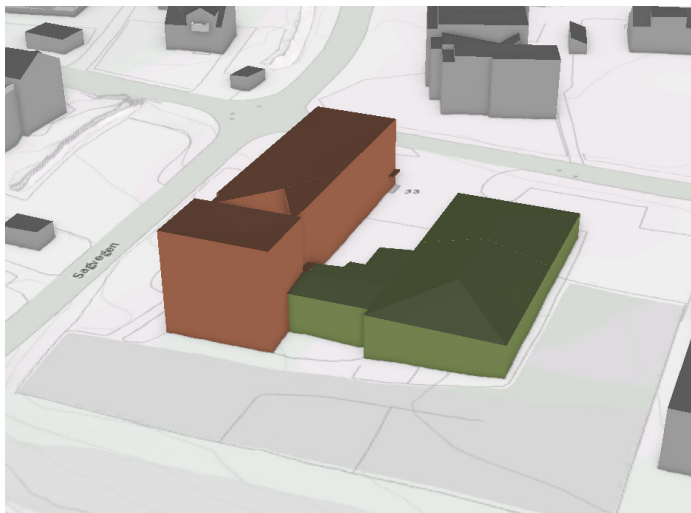
Figur 4-3: Flexibilitet Sykepleierskolen

Tilpasningsdyktigheten til hovedfløy er dårlig, mens tilpasningsdyktigheten til østfløy og mellomfløy er god. Det som er spesielt begrensende for hovedfløy er den lave etasjehøyden og bygningsbredden, samt at heis mangler. Deler av hovedfløyen har også smale korridorer og bærende innervegger.

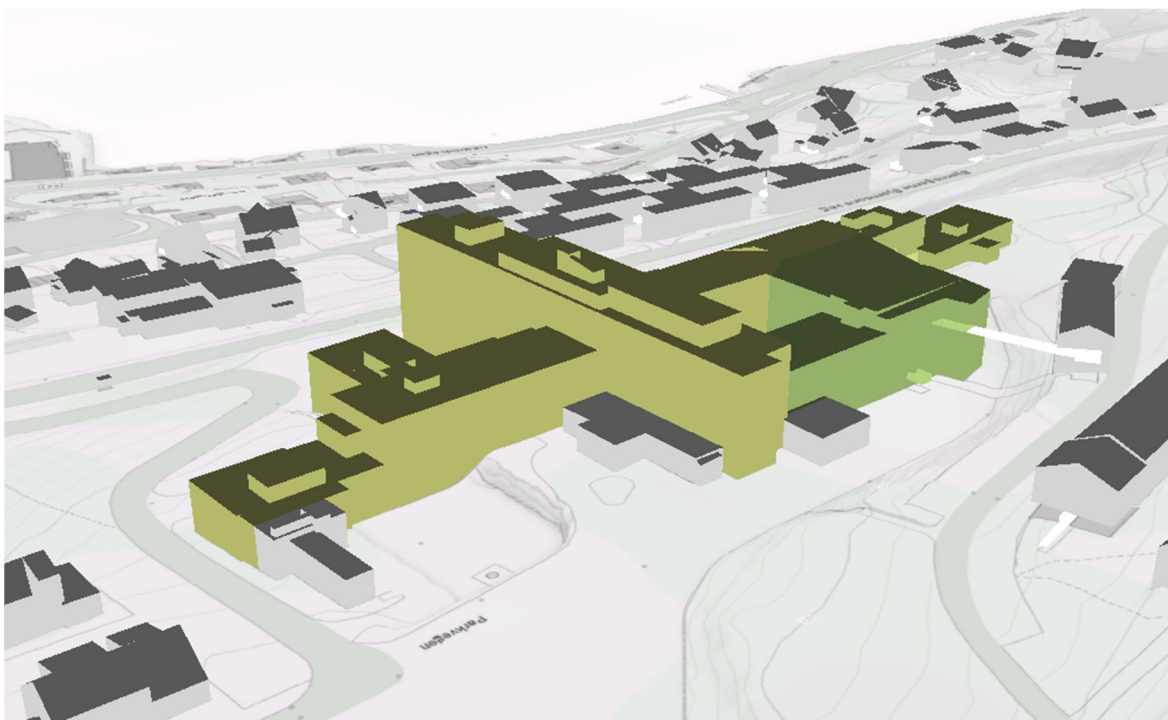
Figur 4-8: Flexibilitet Hovedbygning

Etasjehøydene er alle steder over 2,7 meter som betyr at det er rom som er egnet for arbeidsplasser.

Ved prosjektering i 1955 har f.eks. korridorer typisk nyttelast tilsvarende 3,5 kN/m², mens rommene på begge sider har nyttelast på omtrent 2 kN/m² pluss 1-2 kN/m² last fra lettvegger, andre rom med andre formål er høyere nyttelaster lagt til grunn. Statistiske beregninger viser at bygget er optimalisert mtp. laster, blant annet varierer dekketykkelsene i ulike områder fra 15- 20 cm. Det er de vanligste nyttelastene som er lagt til grunn i vurderingen. Dersom bygget skal brukes videre til andre formål, kan en nærmere gjennomgang av eksisterende statiske beregninger være hensiktsmessig.

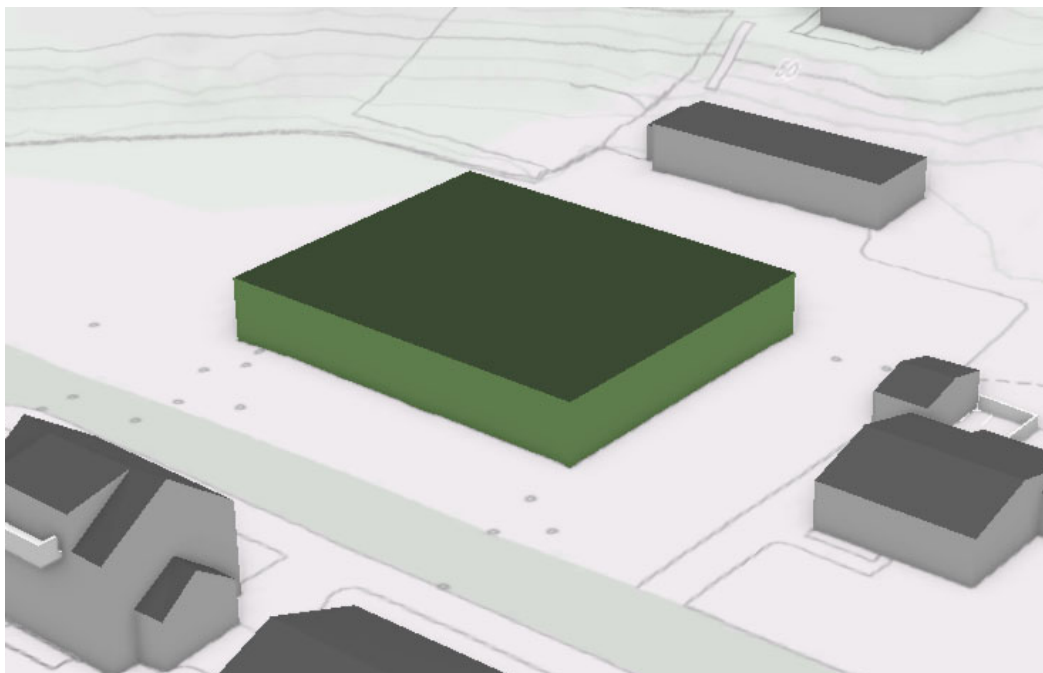
Figur 4-11: Fleksibilitet Apoteket

Apoteket har generelt god tilpasningsdyktighet, dette gjelder naturlig nok 1. etasje, mens kjeller vil ivareta støttefunksjoner til hovedfunksjonen i 1. etasje. Plaststøpte dekker og store spenn uten bærende innervegger gir god fleksibilitet til 1. etasje. I tillegg er fasadene betongelementer, som enkelt kan tas bort og erstattes med f.eks. større dører eller vinduer ved behov.
