Notat

Emne: **Oppbygging av PFAS – celle/Utlekking av bentonittmembran**
- saksnr. 2025/2463 Tilsynsnr. 2024.0026.miljodir

Fra: Veidekke Industri AS

Utlekking av bentonittmembran som barriere i PFAS-celle

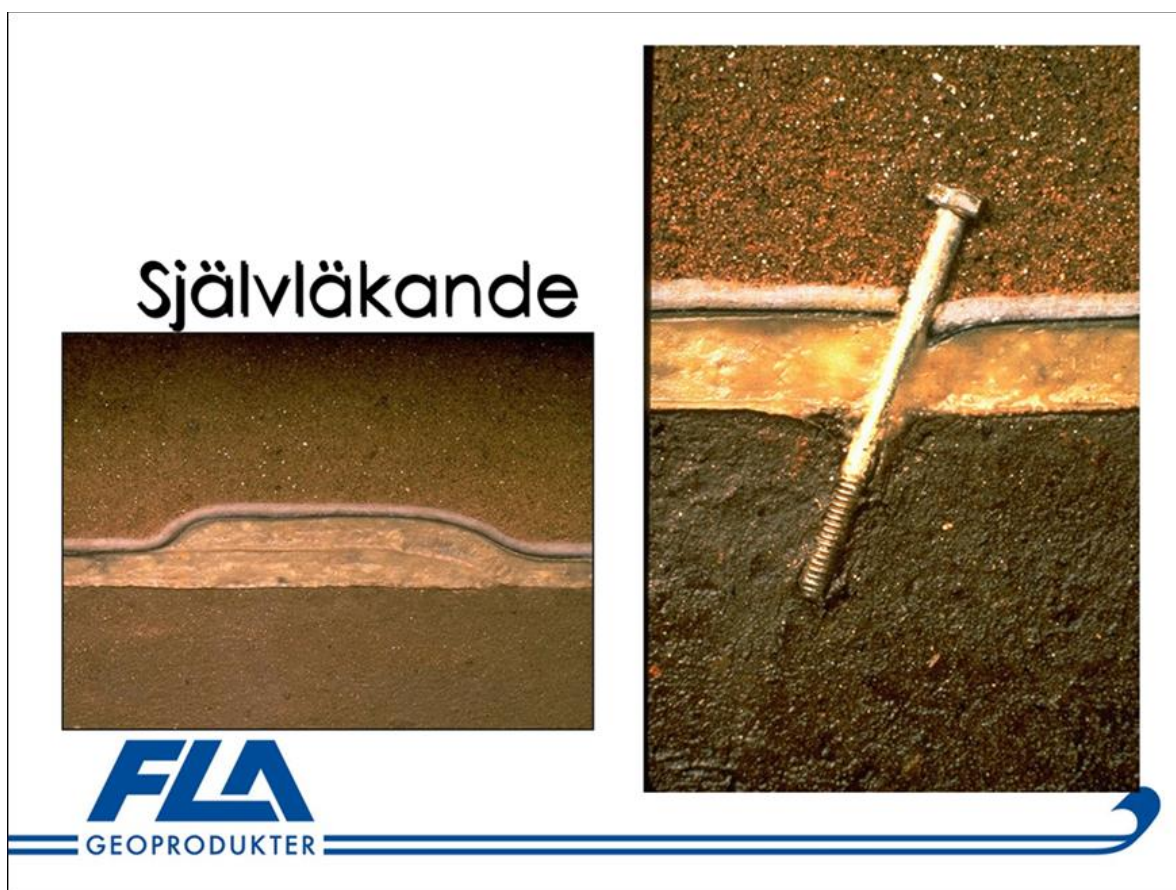
Vi viser ellers til at membranene som er lagt i cellen er av typen Bentofix NSP4900 og NSP4000 X10F. Som korrespondansen med Viacon viser, se vedlegg 10, så er membranen selvreparerende. Det vil si at om det skulle oppstå punktering vil membranen tette punkteringspunktet og opprettholde funksjon sin. Se utsnitt av korrespondanse med leverandøren under.

Figur 12: Illustrasjon av membranens egenskaper tilknyttet at den er selvreparerende.

Hvis det mot formodning skulle være rester av små røtter i massene som har punktert membranen, vil altså ikke dette ha noe innvirkning på tettheten til denne. For mer utdypende svar se vedlagt mailkorrespondanse med representant fra Viacon (leverandør av membran).

Veidekke vil igjen presisere at membranen er selvreparerende ved mindre skader, og at som rutine blir alle synlige skader reparert med overlapp i henhold til leggeanvisning fra leverandør.
