# Presentasjon i Nesset 15. oktober 2019

## Gjemnes, Sunndal og Tingvoll kommuner

# Reguleringsplan Bergmesteren Raudsand

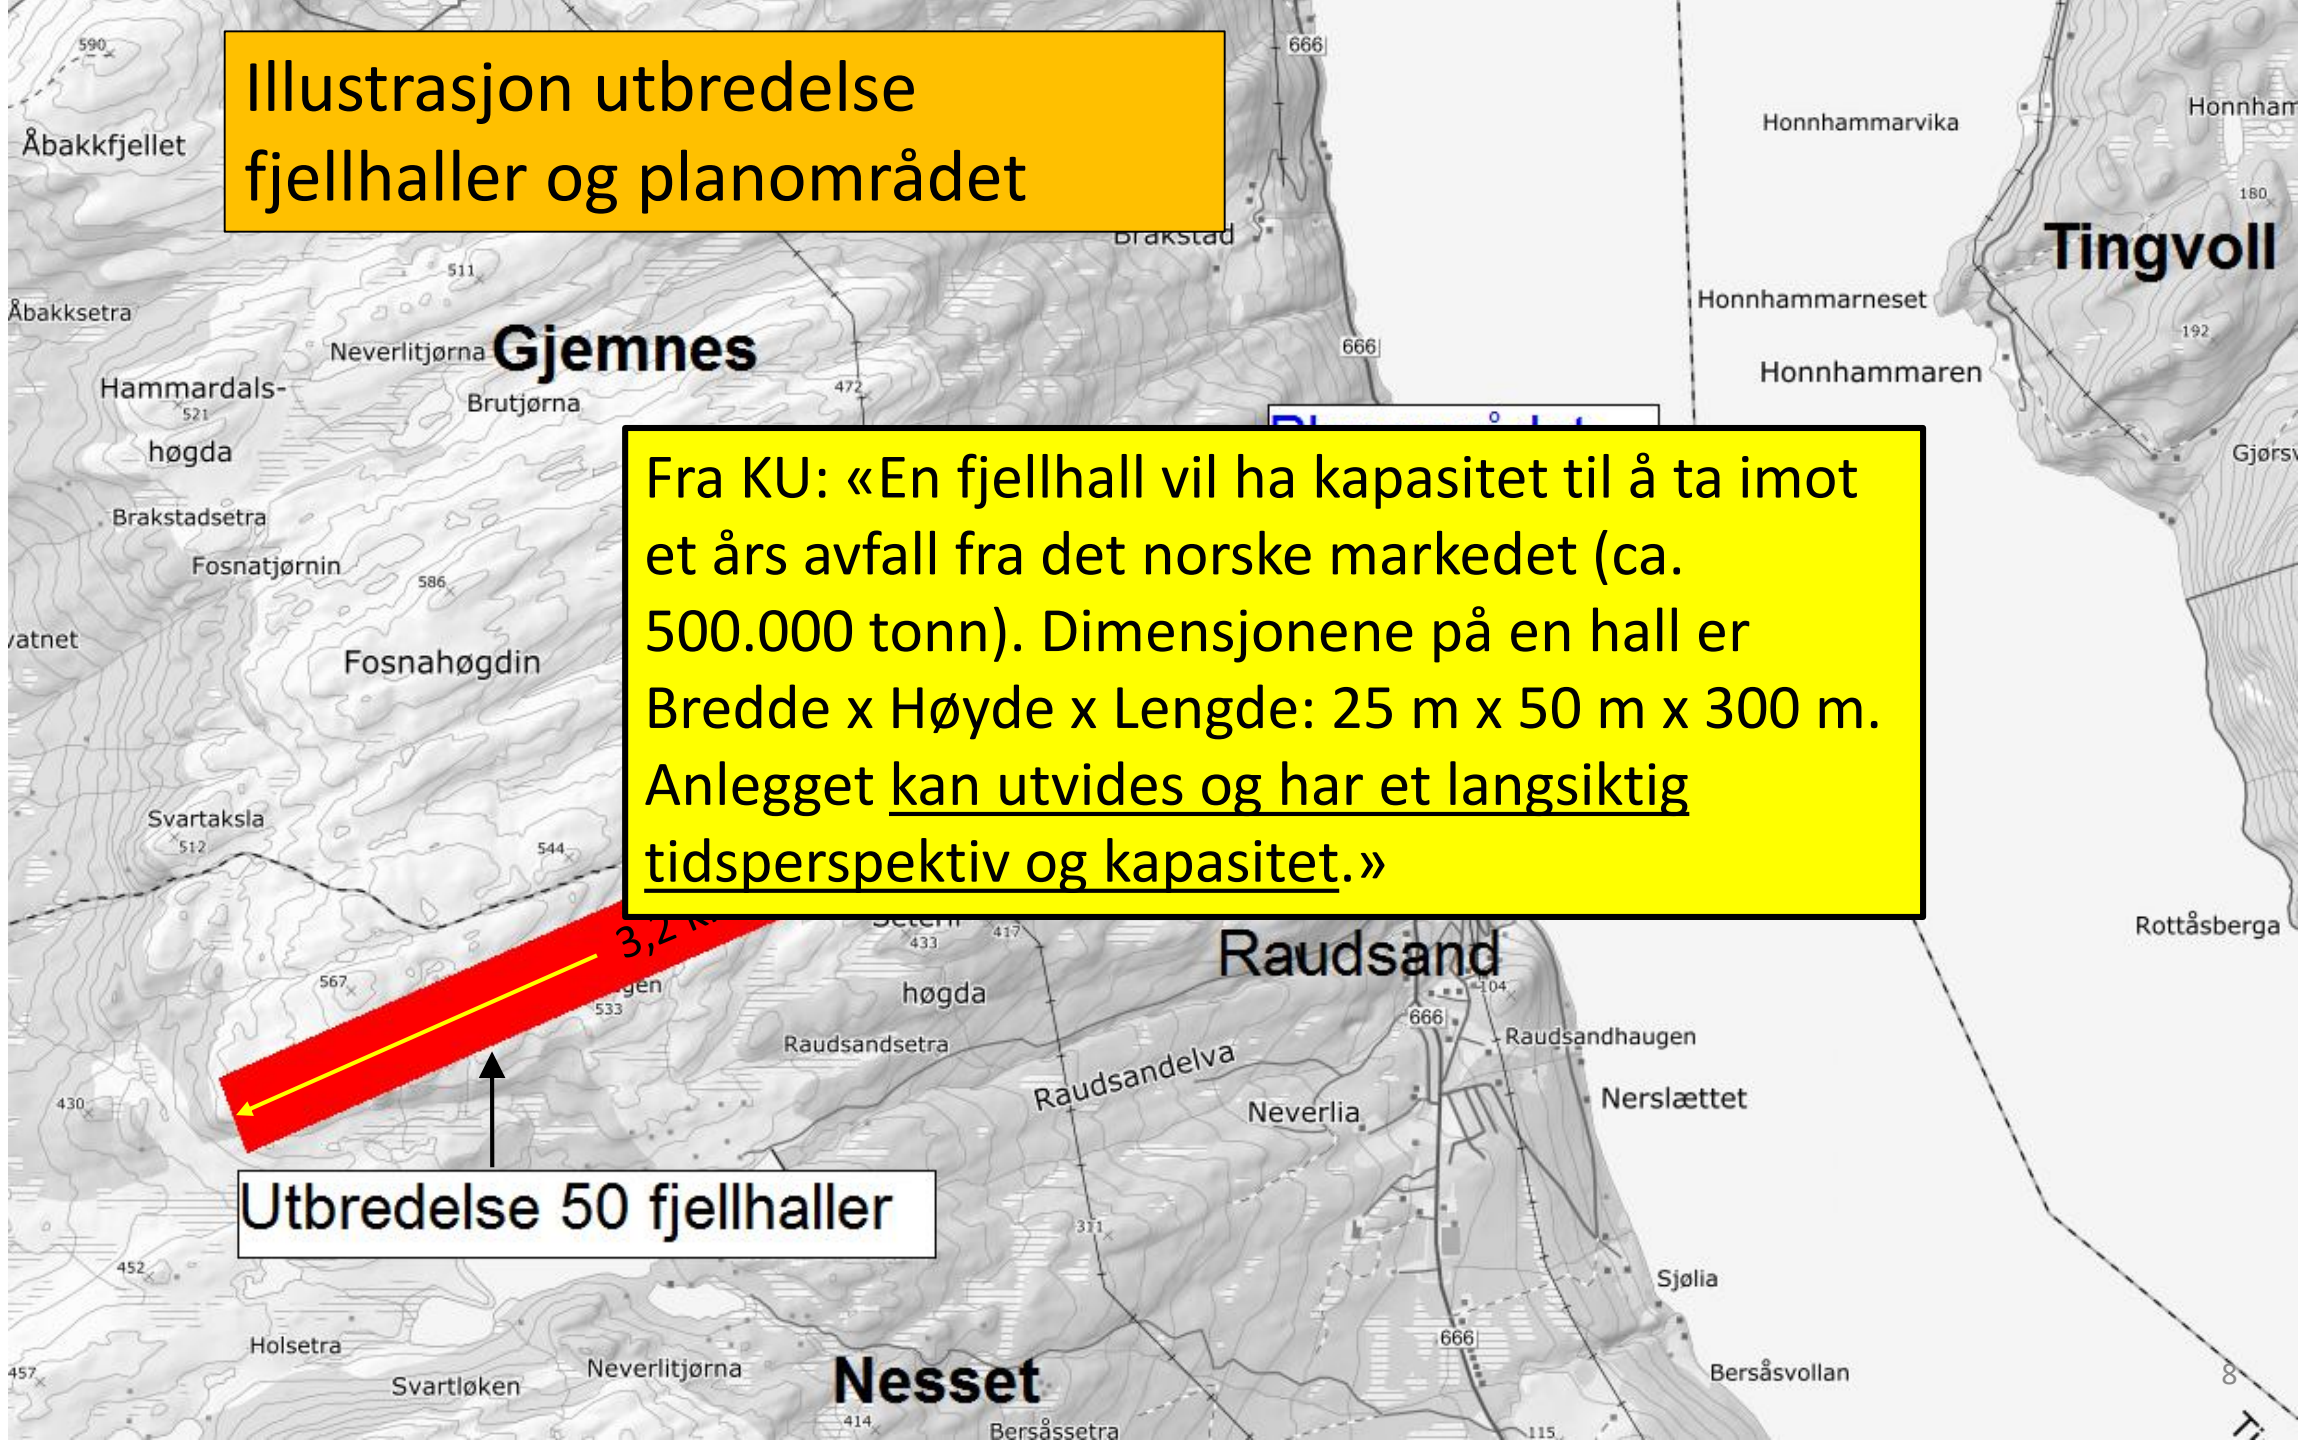
# Illustrasjon utbredelse fjellhaller og planområdet

Fra KU: «En fjellhall vil ha kapasitet til å ta imot et års avfall fra det norske markedet (ca. 500.000 tonn). Dimensjonene på en hall er Bredde x Høyde x Lengde: 25 m x 50 m x 300 m. Anlegget kan utvides og har et langsiktig tidsperspektiv og kapasitet.»

Utbredelse 50 fjellhaller

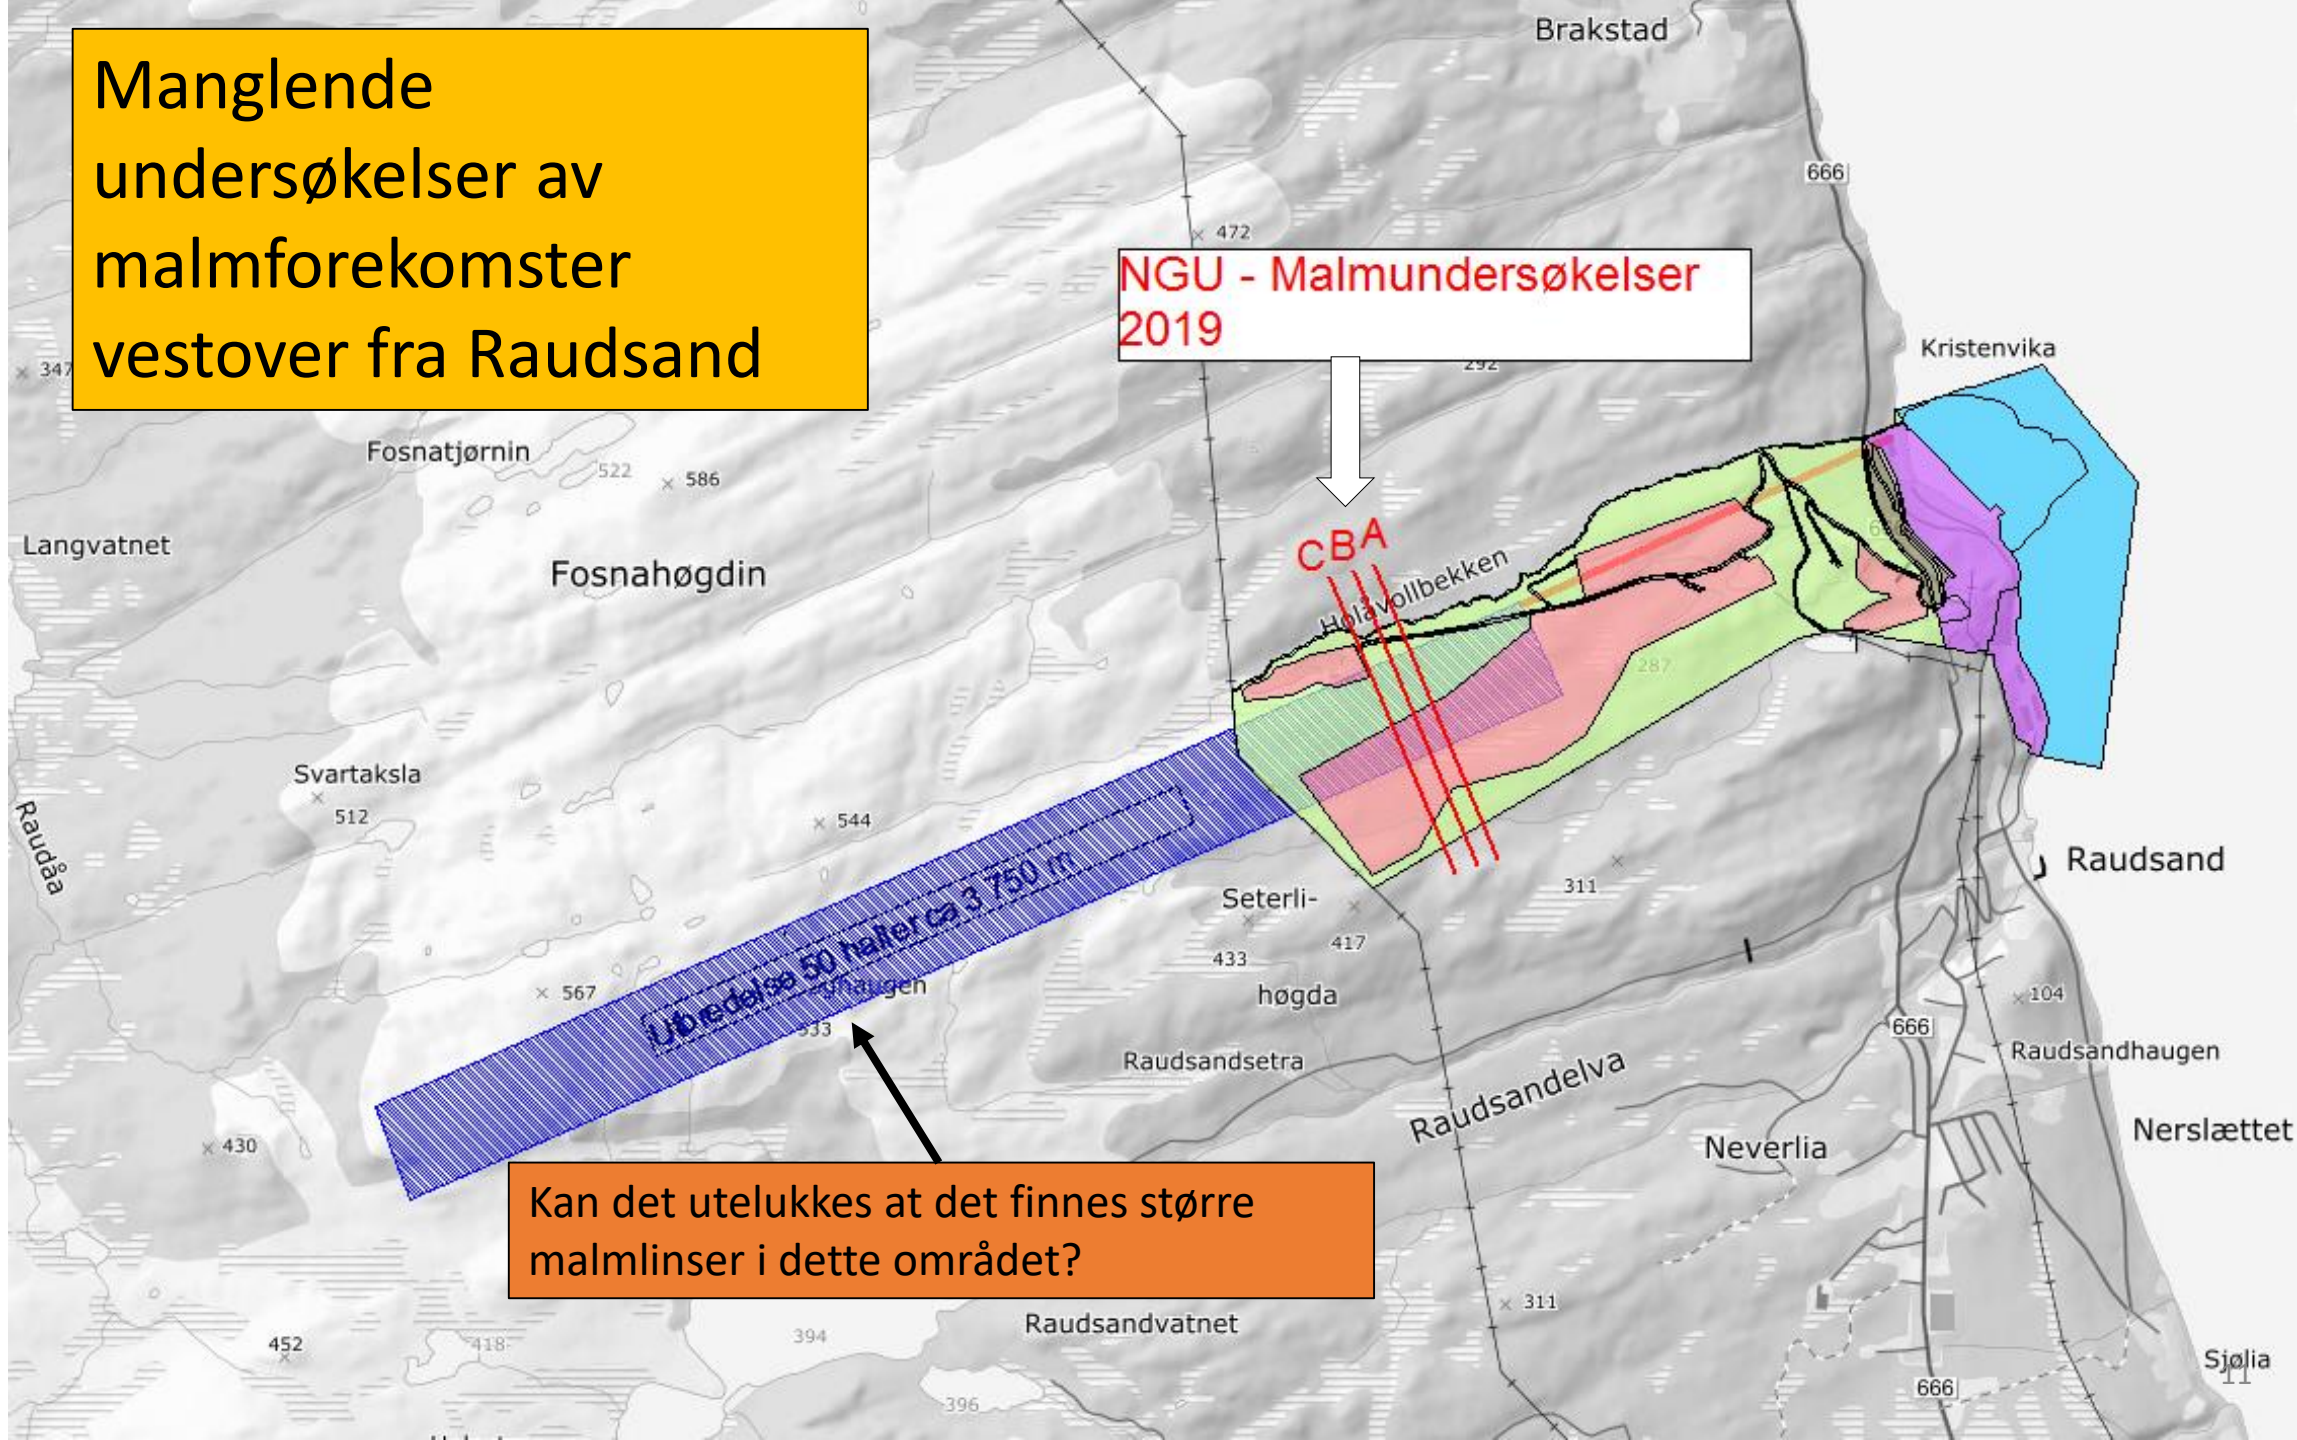
Manglende  
undersøkelser av  
malmforekomster  
vestover fra Raudsand

NGU - Malmundersøkelser  
2019

Libredelse 50 meter ca 3 750 m

Kan det utelukkes at det finnes større  
malmlinser i dette området?

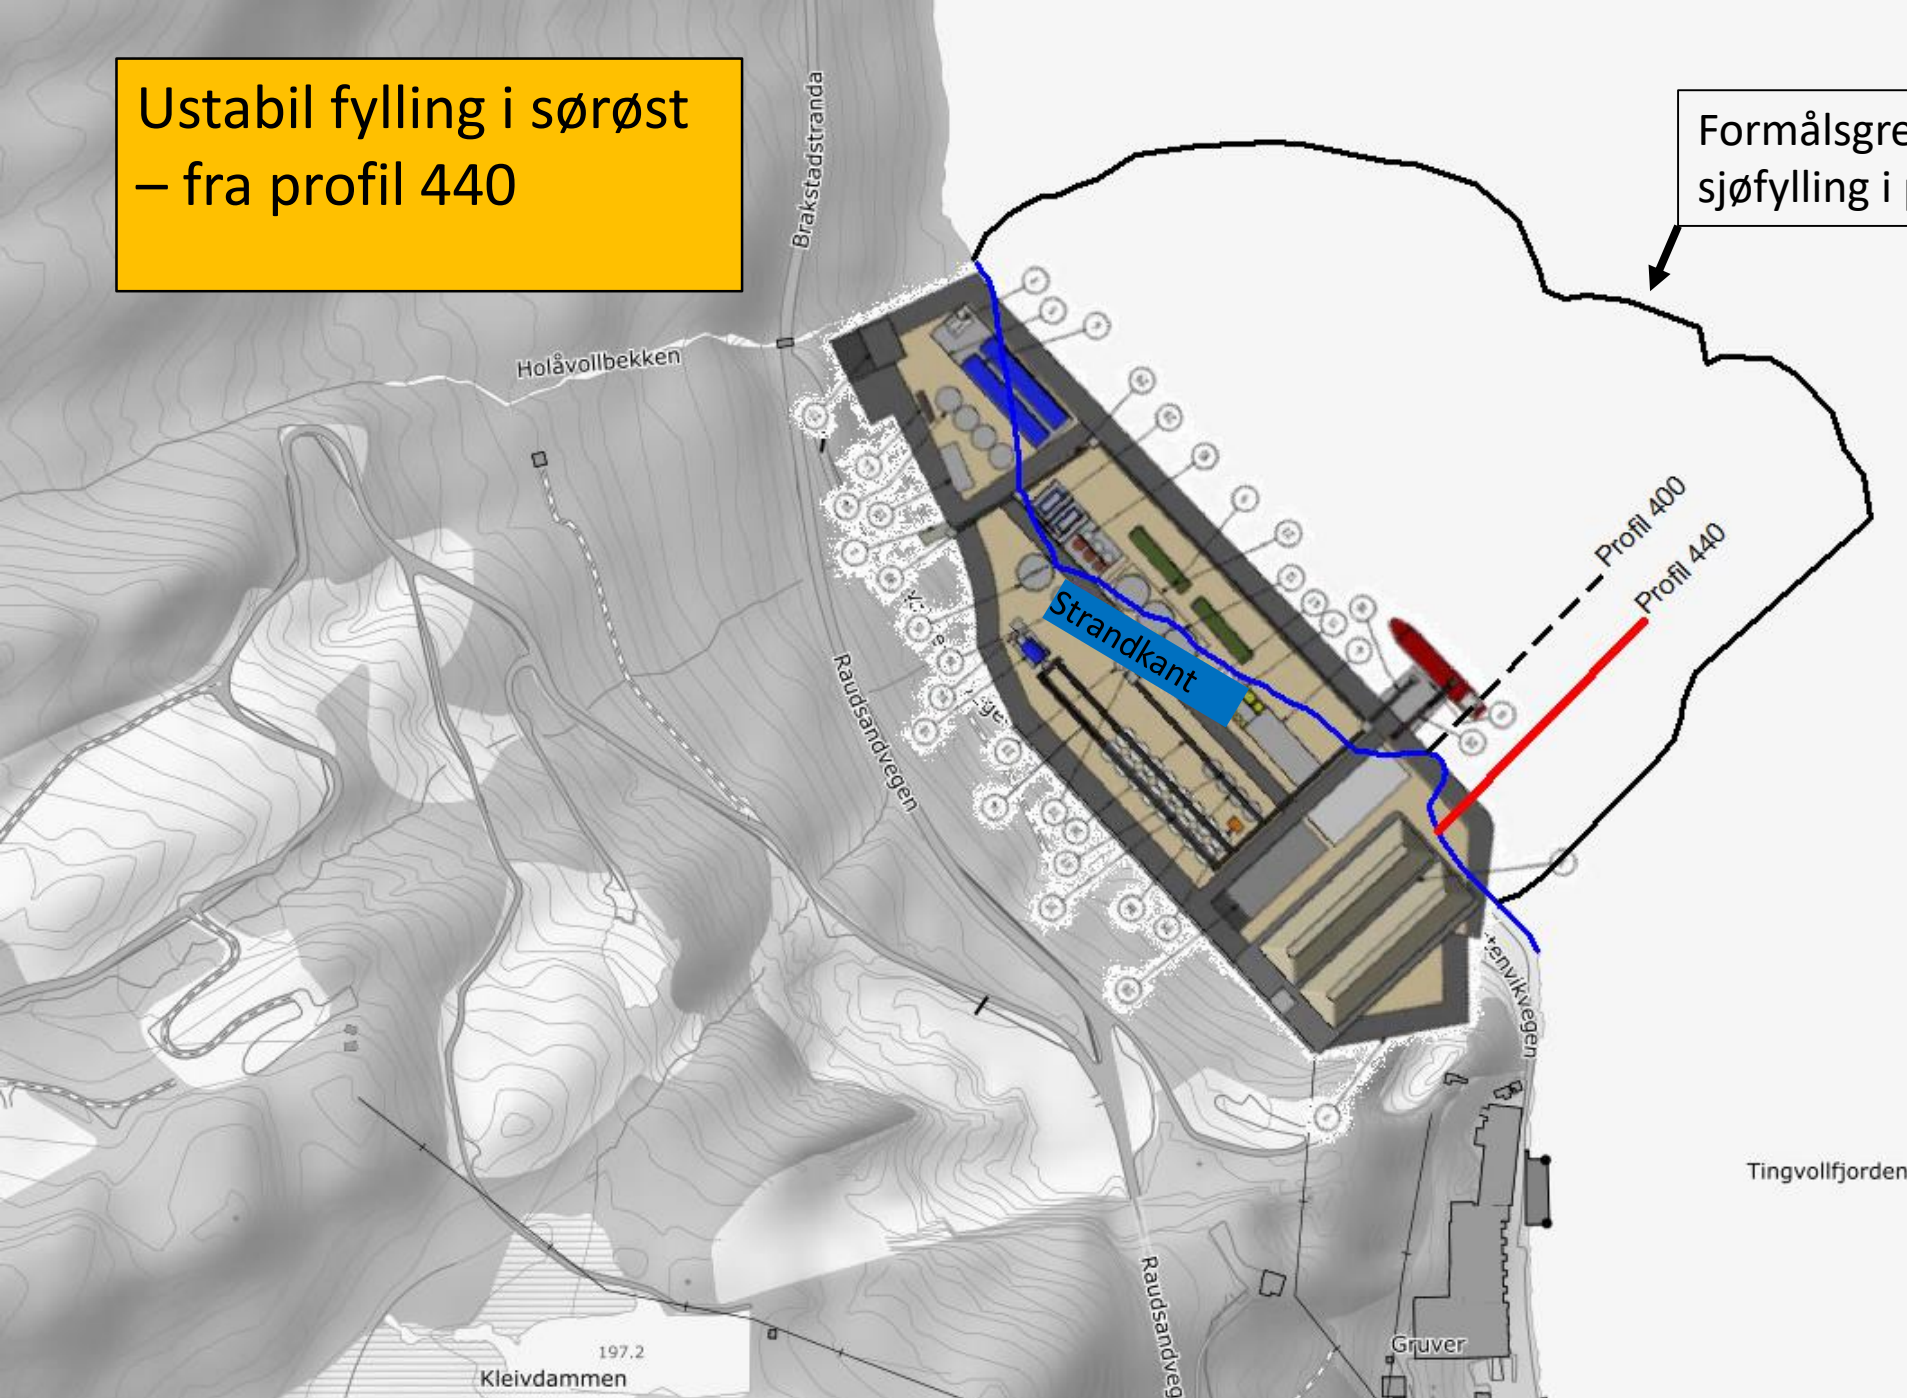
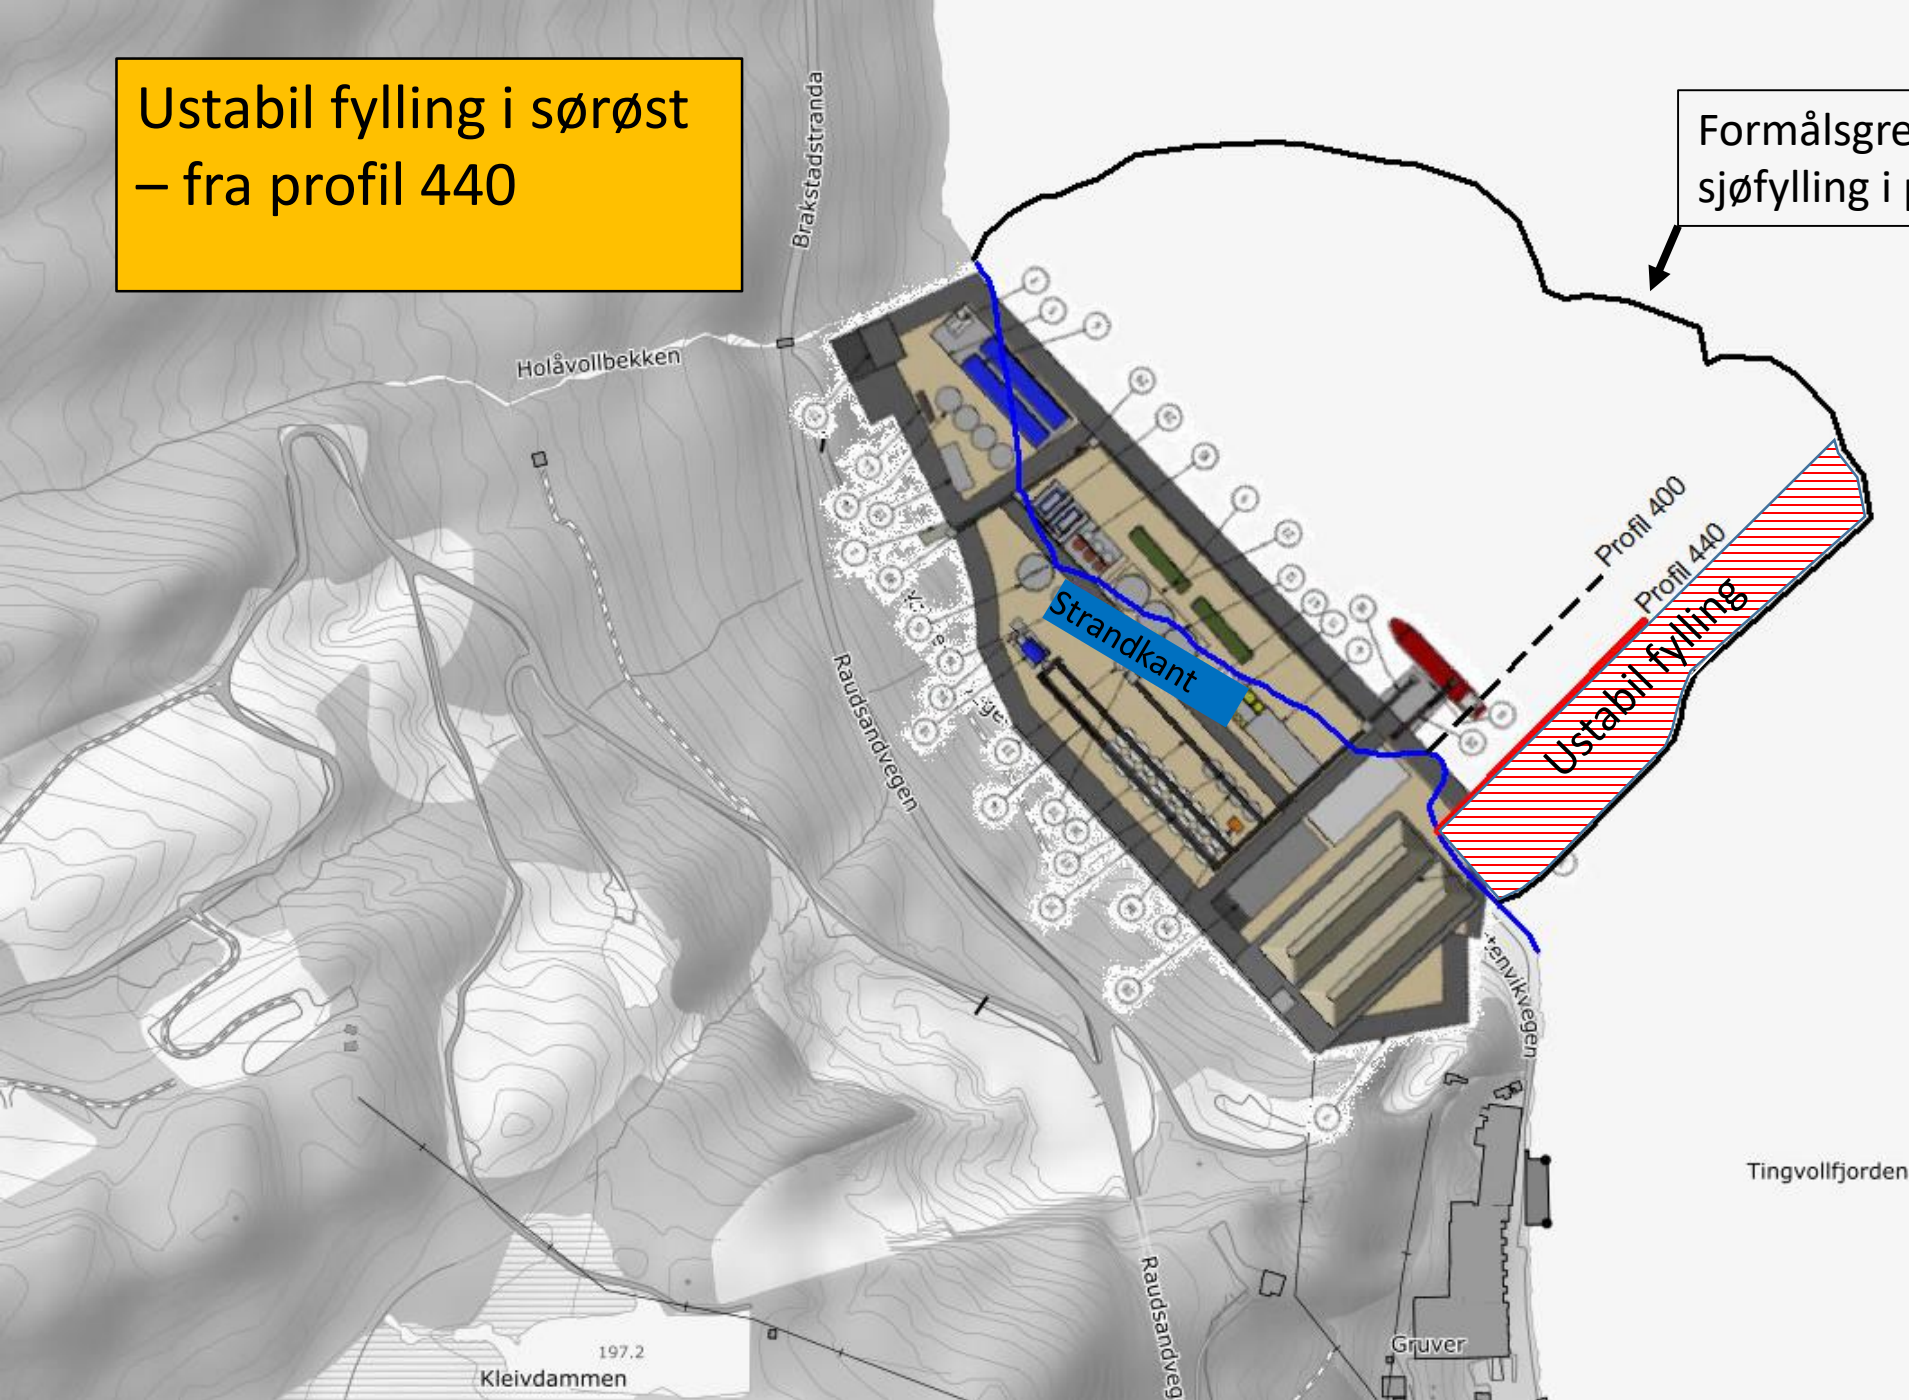
Ustabil fylling i sørøst  
– fra profil 440

Formålsgrense  
sjøfylling i plankartet

**7 Oppsummering av stabilitetsforhold og vurdering av behov for supplerende grunnundersøkelser**

Det er et relativt stort område som er planlagt utfyllt, og det er kun utført to seismiske profiler. I områdene der vi ikke har resultat fra de seismiske undersøkelsene kan grunnen bestå av andre typer materiale enn det vi har registrert.

Med denne forutsetningen er vår vurdering at stabiliteten vil være tilfredsstillende i området nordvest for profil 440 i A-A. Mens når det gjelder området sørøst for dette profilet, vil det være behov for geotekniske grunnundersøkelser før det kan utføres stabilitetsvurderinger. Ut fra resultatene fra refraksjonsseismikken er det imidlertid mye som tyder på at det ikke vil la seg gjøre å legge ut en stabil fylling i dette området.

«Ut fra resultatene fra refraksjonsseismikken er det imidlertid mye som tyder på at det ikke vil la seg gjøre å legge ut en stabil fylling i dette området.»

Hvorfor går ikke formålsgrensen ved profil 440?

Fylling i eller inntil et område der det ikke er  
mulig å lage en sikker fylling = reell fare for ras

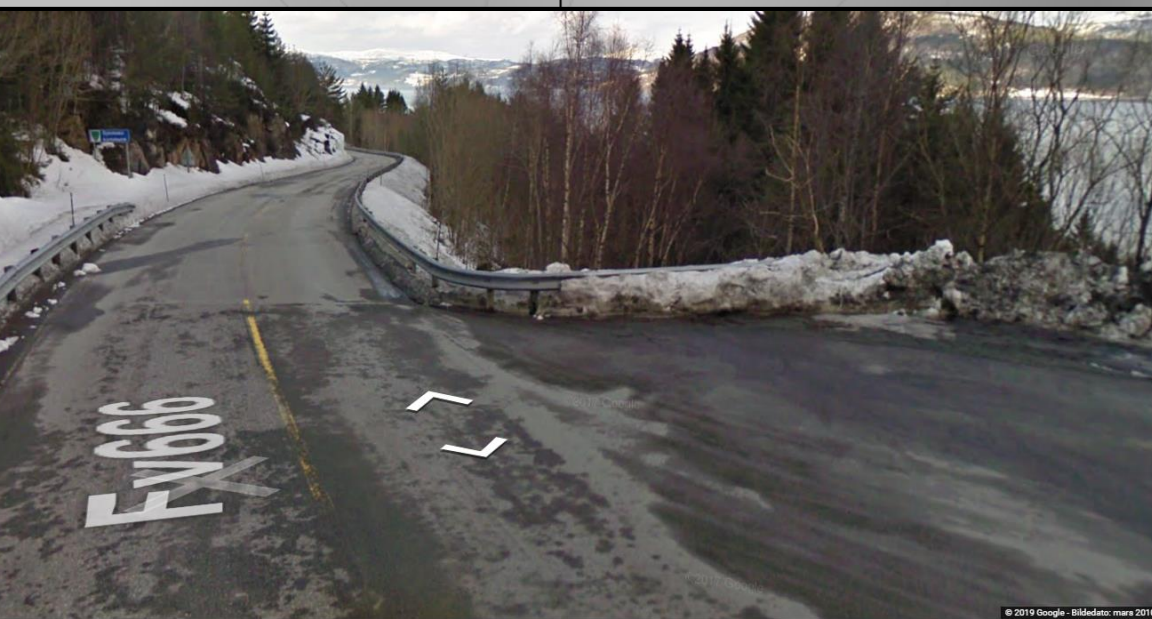
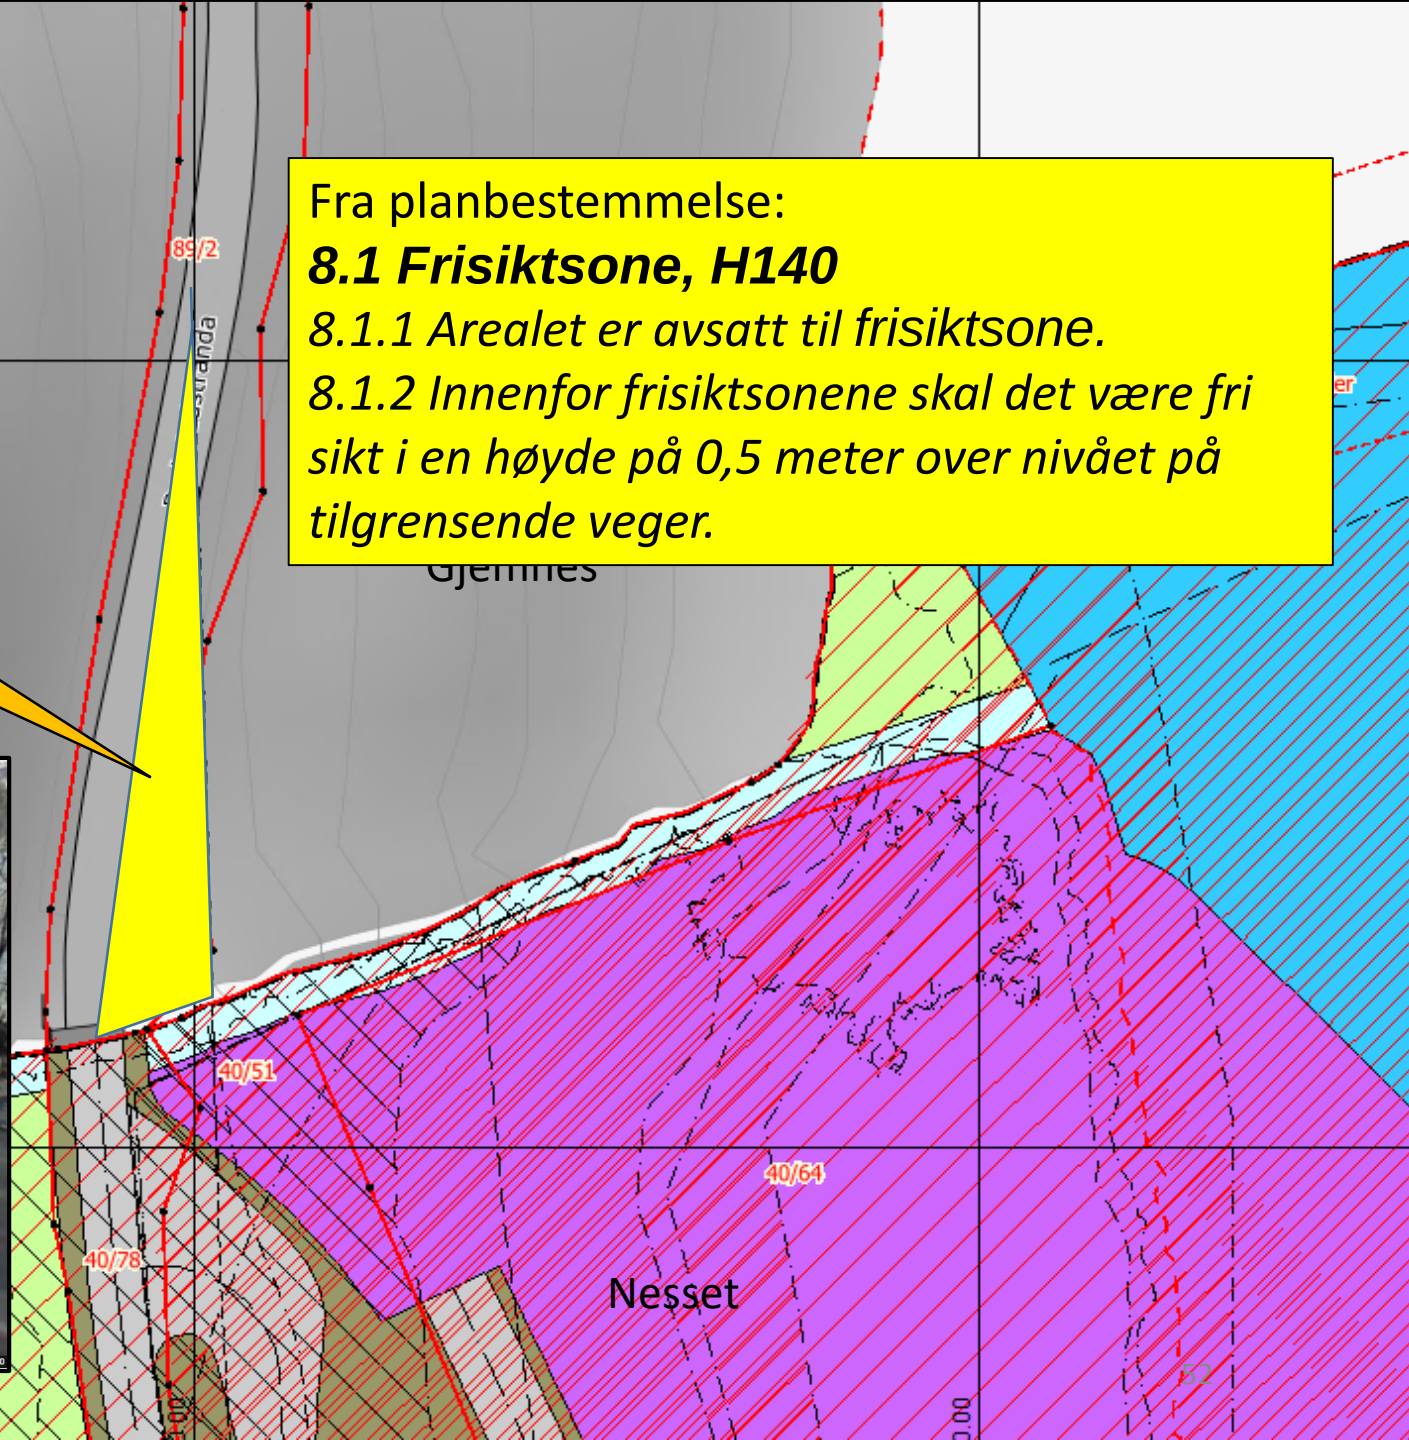
Frisiktlinje Fv666 er vist 90  
m inn i Gjemnes kommune  
– gir en frisiktssone

8.1.1 Arealet er avsatt til frisiktsone.

8.1.2 Innenfor frisiktsonene skal det være fri  
sikt i en høyde på 0,5 meter over nivået på  
tilgrensende veger.

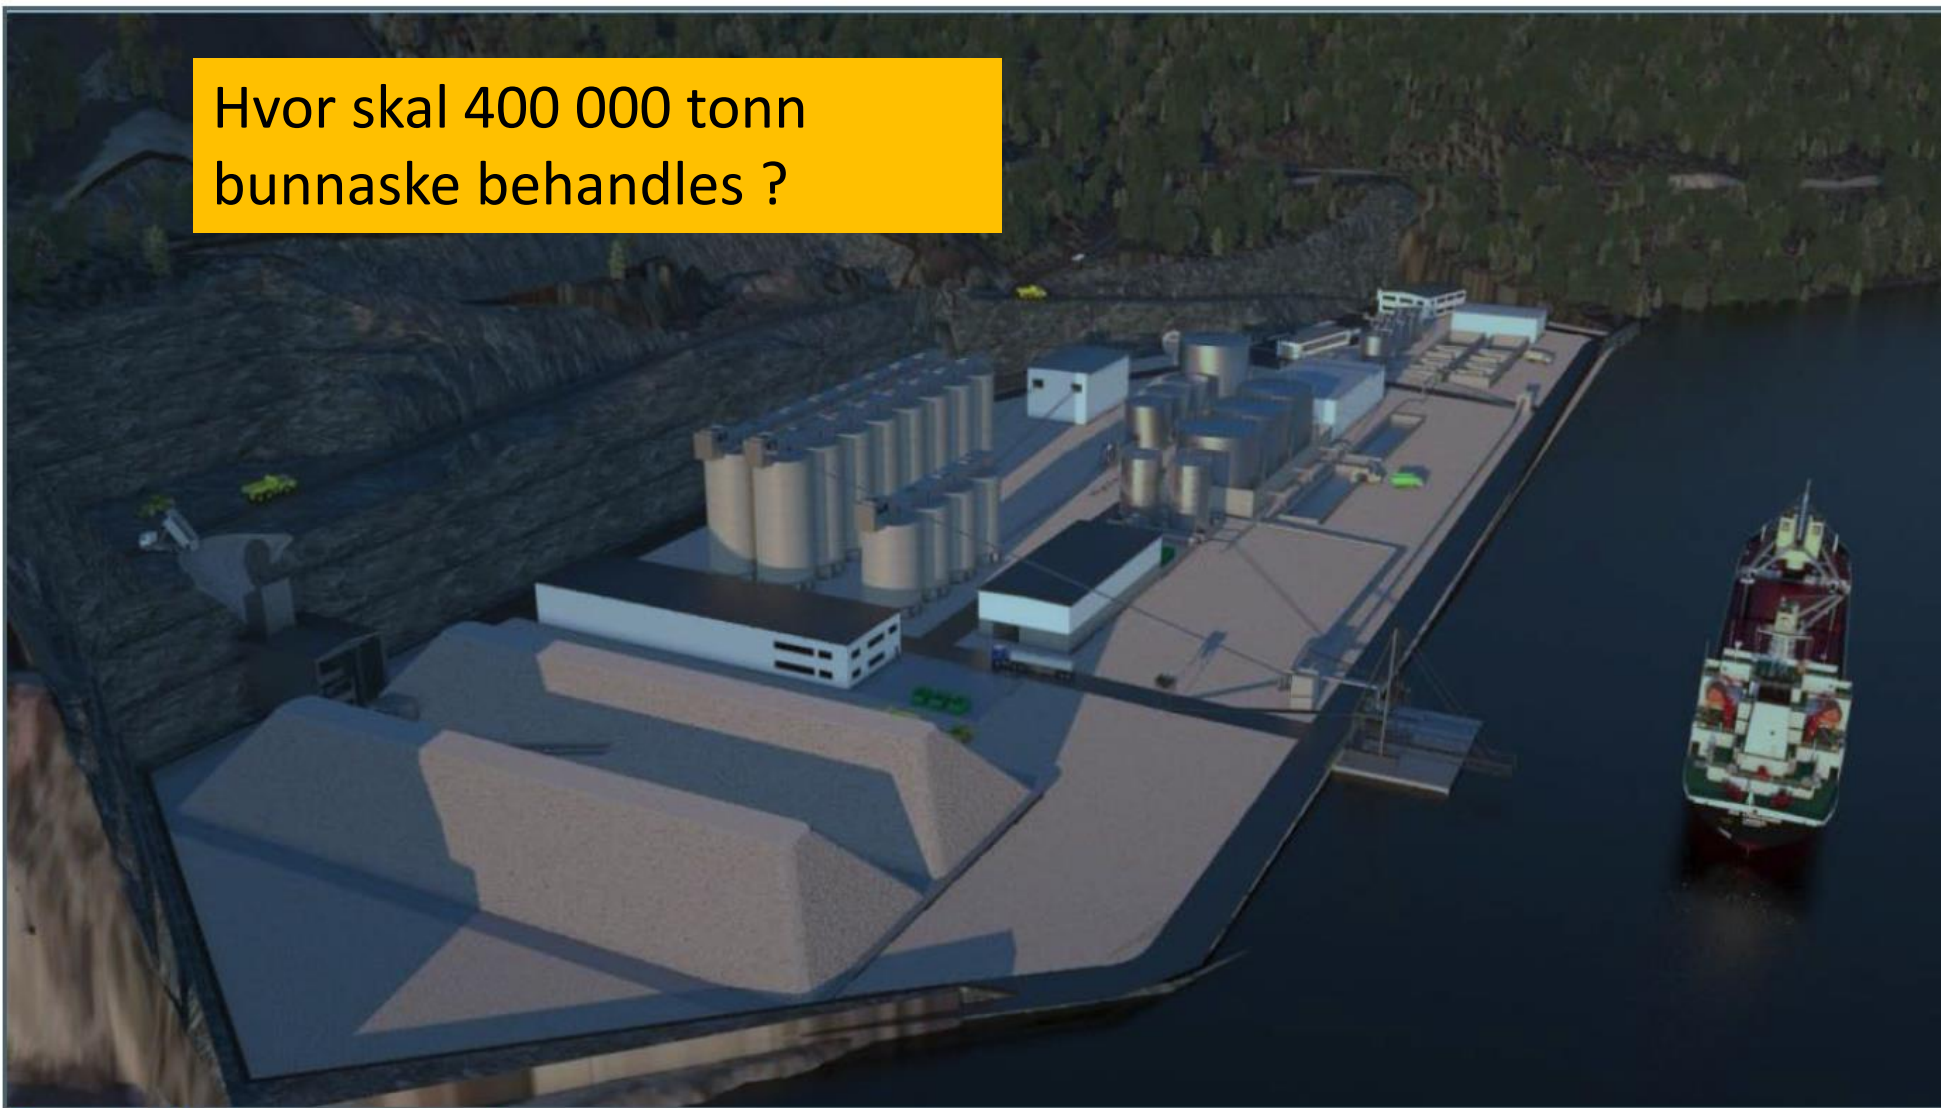
*Figur 58: Illustrasjon prosessanlegg.*

Hvor skal 400 000 tonn  
bunnaske behandles ?

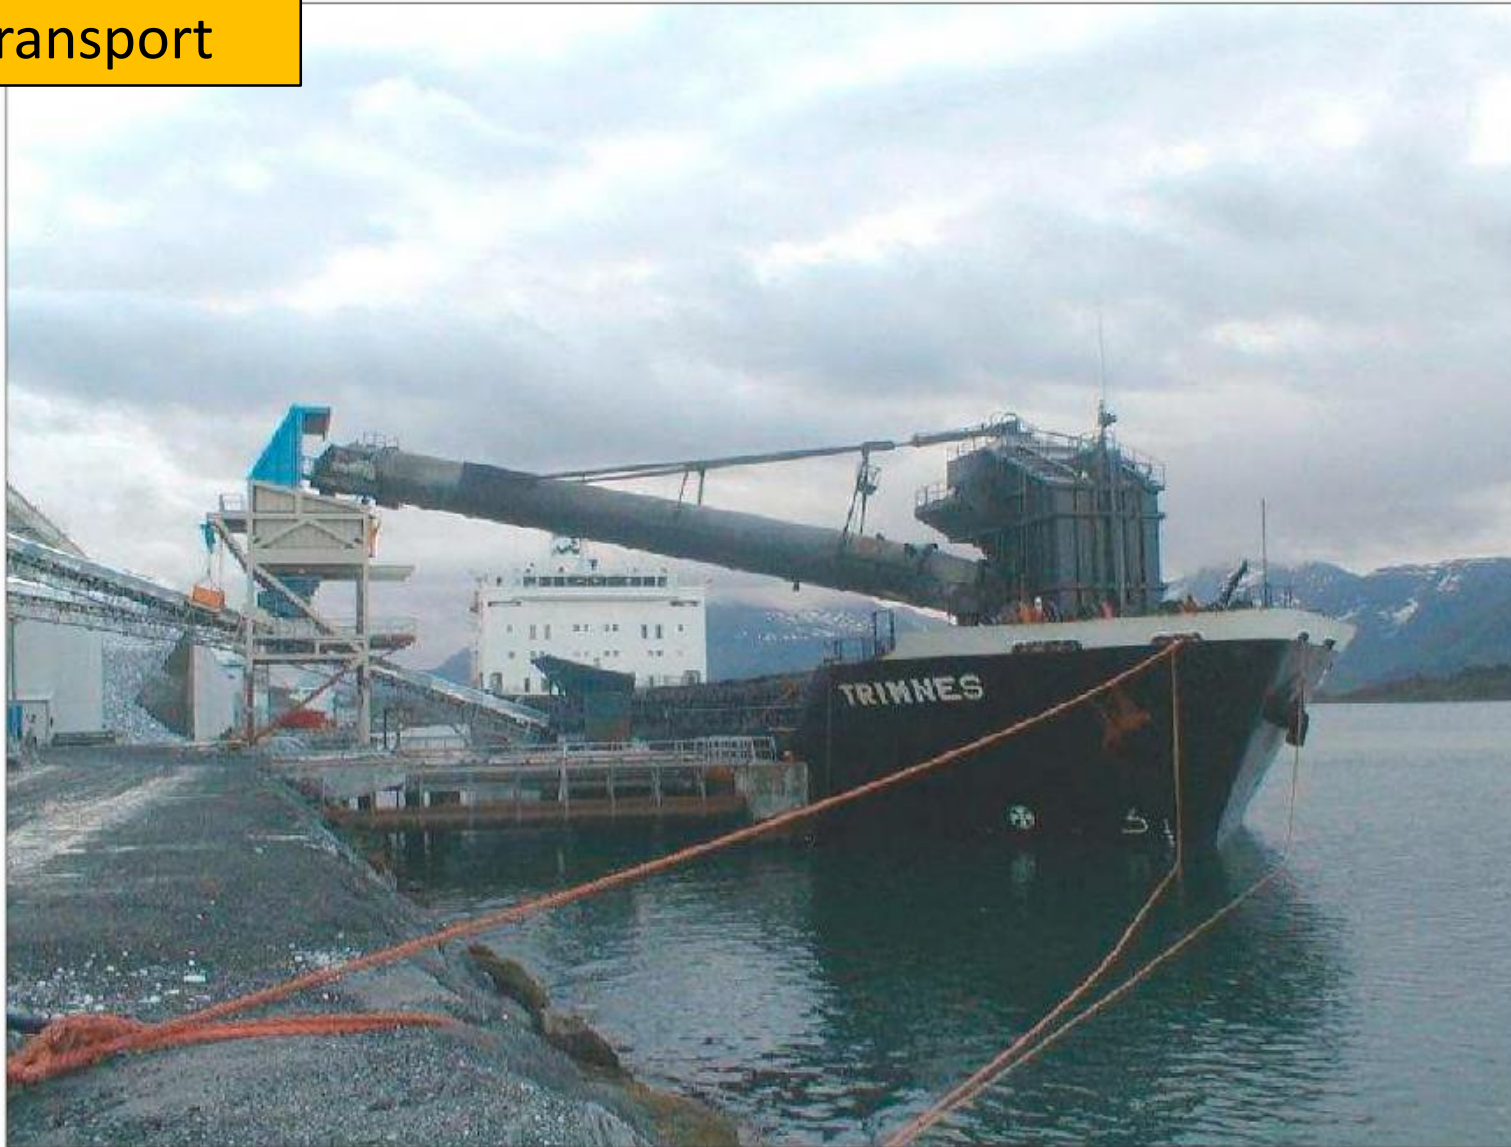
Figur 5-3 - Eksempel på bulkship for pukk og stein (ut) og for befuktet flyveaske og bunnaske (inn) - (fra anlegget CSL's MS Trimnes selvlosser)
